## 海南省牛路岭灌区工程 水土保持监测 2024 年第一季度报告

建设单位：海南省水利电力集团有限公司

监测单位：中水珠江规划勘测设计有限公司

2024 年 4 月

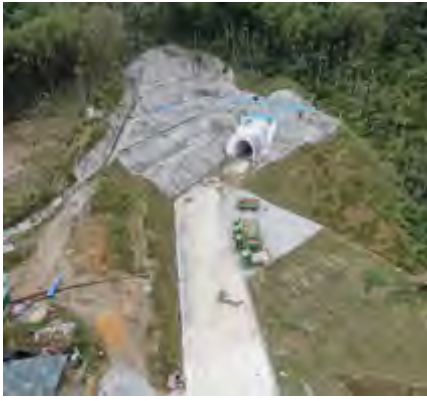
| 监测分区 | 巡查点编号 | 巡查点名称 | 现场照片 | 工程现状及完善建议 |
|---|---|---|---|---|
| 主体工程区 | 1#巡查点 | 万宁干渠 1#隧洞出口段 | | 施工区域实施排水设施、绿化和沉沙池等措施，部分区域裸露。土壤侵蚀模数为 $900t/(km^2 \cdot a)$ 。建议按照批复的水土保持方案和后续设计及时跟进植物措施等 |

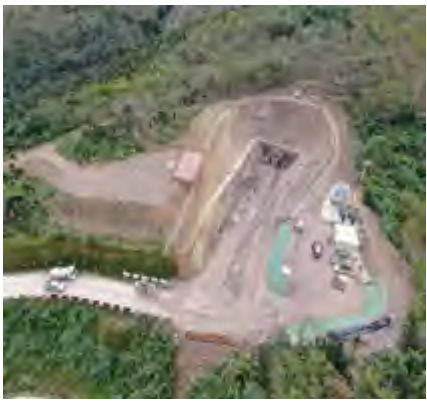
| 监测分区 | 巡查点编号 | 巡查点名称 | 现场照片 | 工程现状及完善建议 |
|---|---|---|---|---|
| | 2#巡查点 | 万宁干渠 1#隧洞进口段 | | 施工区域实施排水设施和临时苫盖等措施，大部分区域裸露及临时排水不完善，土壤侵蚀模数为 $2900t/(km^2 \cdot a)$ 。建议按照批复的水土保持方案和后续设计及时落实排水及临时防护措施等 |

| 存在问题与建议 | <p><b>存在问题：</b></p> <p>（1）万宁干渠 1#隧洞进口段未及时落实临时排水及临时苫盖等措施。</p> <p>（2）临时堆料场临时拦挡及临时苫盖不完善。</p> <p>（3）施工生产生活区部分区域未及时落实临时拦挡。</p> <p>（4）施工道路区部分区域临时拦挡未及时落实。</p> <p><b>完善建议：</b></p> <p>（1）按照批复的水土保持方案和后续设计，及时落实万宁干渠 1#隧洞进口段临时排水及临时苫盖等措施。</p> <p>（2）按照批复的水土保持方案和后续设计，及时完善临时堆料场临时拦挡及临时苫盖。</p> <p>（3）按照批复的水土保持方案和后续设计，及时落实施工生产生活区临时拦挡。</p> <p>（4）按照批复的水土保持方案和后续设计，及时落实施工道路区临时防护措施。</p> <p>（5）贯彻落实水土保持“三同时”要求，强化弃渣场管理工作，禁止乱堆乱弃、顺坡溜渣，严禁向河道、水库、自然保护区、水源保护区等管理范围内弃渣，明确弃渣综合利用的水土流失防治责任。弃渣场场地启用前，应先设置下游拦挡、周边排水沉沙和剥离场内表层土，堆放过程中土体、石体、土石混合体要分区堆放，渣体要分层碾压，并控制好弃渣堆放量，不得在弃渣场范围以外堆放渣体。</p> <p>（6）工程区域表层土收集欠充分；应强化表层土管理工作，建立表层土剥离台账，充分剥离表层土，严格控制表层土质量，专一场地堆置，对堆放场地按方案要求采取有效的防护措施，合理利用。</p> <p>（7）加强对已实施水土保持措施管理维护，保证已实施的水土保持措施持续有效的发挥效益。</p> <p>（8）加强巡查，发现水土流失隐患及时排除。</p> |

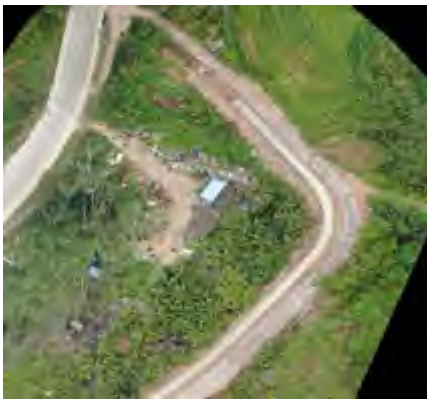
| 监测分区 | 巡查点编号 | 巡查点名称 | 现场照片 | 工程现状及完善建议 |
|---|---|---|---|---|
| | 3#巡查点 | 中平仔分干渠 6#暗涵 | | 开挖土方堆放施工区域内，未布设相关防护措施。土壤侵蚀模数为 $2200t/(km^2 \cdot a)$ 。建议按照批复的水土保持方案和后续设计及时跟进临时拦挡及临时苫盖措施 |

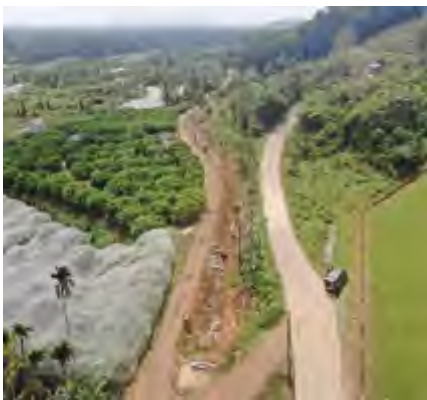
| 监测分区 | 巡查点编号 | 巡查点名称 | 现场照片 | 工程现状及完善建议 |
|---|---|---|---|---|
| | 4#巡查点 | 黄山右干渠 | | 渠道正在施工，未布设相关防护措施。土壤侵蚀模数为 $2200t/(km^2 \cdot a)$ 。建议按照批复的水土保持方案和后续设计及时跟进临时拦挡及临时苫盖措施 |

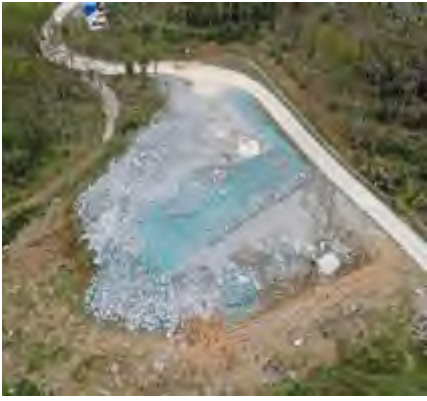
| 监测分区 | 巡查点编号 | 巡查点名称 | 现场照片 | 工程现状及完善建议 |
|---|---|---|---|---|
| 临时堆料场区 | 5#巡查点 | 万宁干渠 1# 隧洞出口段临时堆料场 | | 临时堆料场临时拦挡及临时苫盖不完善，土壤侵蚀模数为 $2100t/(km^2 \cdot a)$ 。建议按照批复的水土保持方案和后续设计及时完善临时拦挡及临时苫盖 |

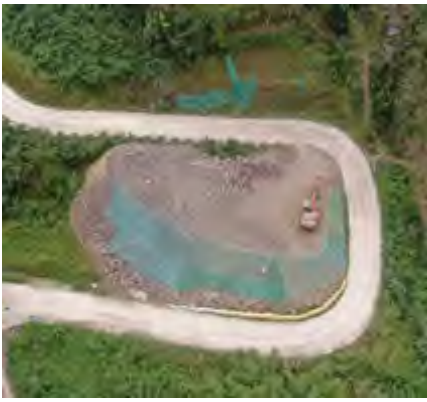
| 监测分区 | 巡查点编号 | 巡查点名称 | 现场照片 | 工程现状及完善建议 |
|---|---|---|---|---|
| | 6#巡查点 | 万宁干渠 1# 隧洞进口段临时堆料场 | | 临时堆料场临时拦挡及临时苫盖不完善，土壤侵蚀模数为 $2100t/(km^2 \cdot a)$ 。建议按照批复的水土保持方案和后续设计及时完善临时拦挡及临时苫盖 |

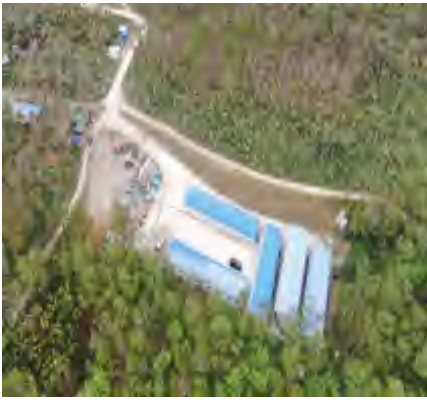
| 监测分区 | 巡查点编号 | 巡查点名称 | 现场照片 | 工程现状及完善建议 |
|---|---|---|---|---|
| 施工生产生活区 | 7#巡查点 | 万宁干渠 1# 隧洞出口段施工营地 | | 区内实施绿化及排水等措施。土壤侵蚀模数为 $600t/(km^2 \cdot a)$ 。建议加强已有水土保持措施管护 |

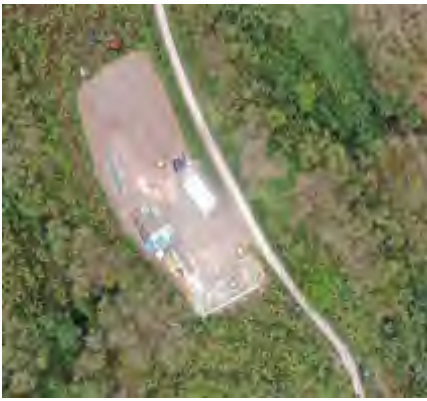
| 监测分区 | 巡查点编号 | 巡查点名称 | 现场照片 | 工程现状及完善建议 |
|---|---|---|---|---|
| | 8#巡查点 | 万宁干渠 1# 隧洞进口段拌合站 | | 周边临时拦挡未及时落实，土壤侵蚀模数为 $1900t/(km^2 \cdot a)$ 。建议按照批复的水土保持方案和后续设计及时落实临时防护措施 |

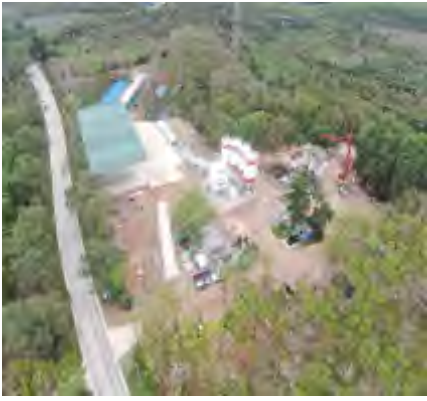
| 监测分区 | 巡查点编号 | 巡查点名称 | 现场照片 | 工程现状及完善建议 |
|---|---|---|---|---|
| 施工生产<br>生活区 | 9#巡查点 | 大禹节水<br>1号拌合站 | | 周边临时拦挡未及时落实，土壤侵蚀模数为 $1900t/(km^2 \cdot a)$ 。建议按照批复的水土保持方案和后续设计及时落实临时防护措施 |

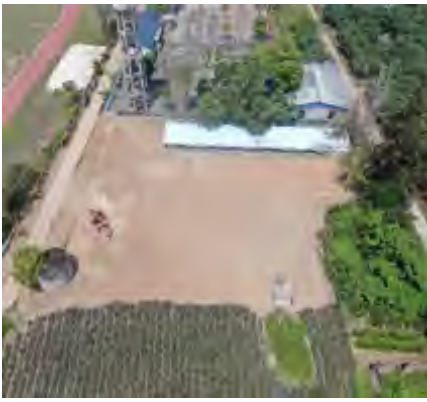
| 监测分区 | 巡查点编号 | 巡查点名称 | 现场照片 | 工程现状及完善建议 |
|---|---|---|---|---|
| | 10#巡查点 | 中铁十八局<br>钢筋加工场 | | 周边临时拦挡未及时落实，土壤侵蚀模数为 $1900t/(km^2 \cdot a)$ 。建议按照批复的水土保持方案和后续设计及时落实临时防护措施 |

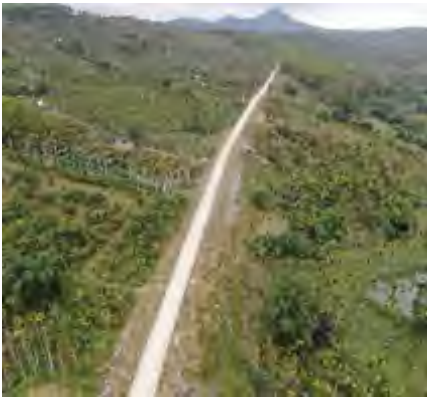
| 监测分区 | 巡查点编号 | 巡查点名称 | 现场照片 | 工程现状及完善建议 |
|---|---|---|---|---|
| 交通道路<br>区 | 11#巡查点 | 万宁干渠 1#<br>隧洞出口段<br>施工道路 | | 施工道路两侧植被恢复较好。土壤侵蚀模数为 $500t/(km^2 \cdot a)$ 。建议加强已有水土保持措施管护 |

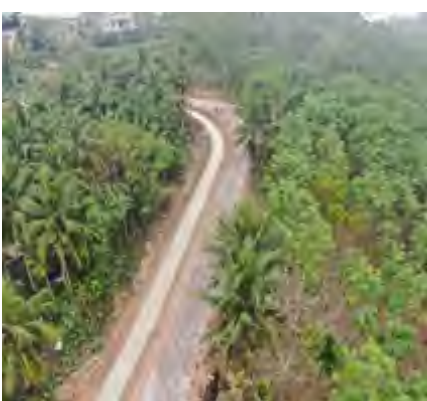
| 监测分区 | 巡查点编号 | 巡查点名称 | 现场照片 | 工程现状及完善建议 |
|---|---|---|---|---|
| | 12#巡查点 | 中平仔分干<br>渠 6#暗涵<br>施工道路 | | 施工道路侧临时防护措施未及时落实，土壤侵蚀模数为 $2100t/(km^2 \cdot a)$ 。建议按照批复的水土保持方案和后续设计及时落实临时防护措施 |
