## 海南省牛路岭灌区工程 水土保持监测 2025 年第四季度报告

建设单位：海南省水利电力集团有限公司

监测单位：中水珠江规划勘测设计有限公司

2026 年 1 月

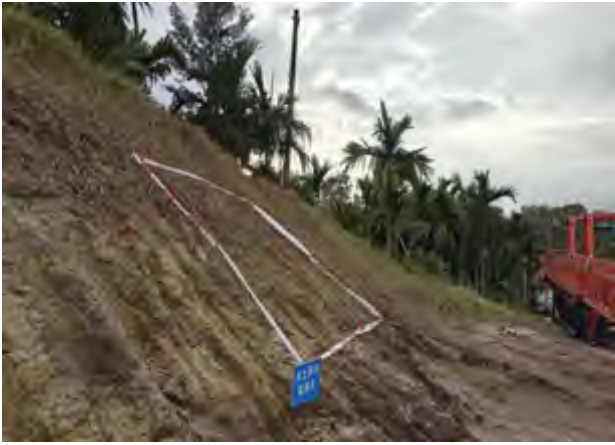
| 监测分区 | 编号 | 名称 | 现场影像 | 监测评价 | 监测意见 | 三色评价扣分情况 |
|---|---|---|---|---|---|---|
| 主体工程区 | 1#定位监测点 | 总干渠挖方渠段 | | 挖方渠道段土方开挖基本完成，坡面部分区域裸露，土壤侵蚀模数为 2650t/（km²•a） | 按水土保持方案和后续设计及时做好开挖边坡防护措施 | / |

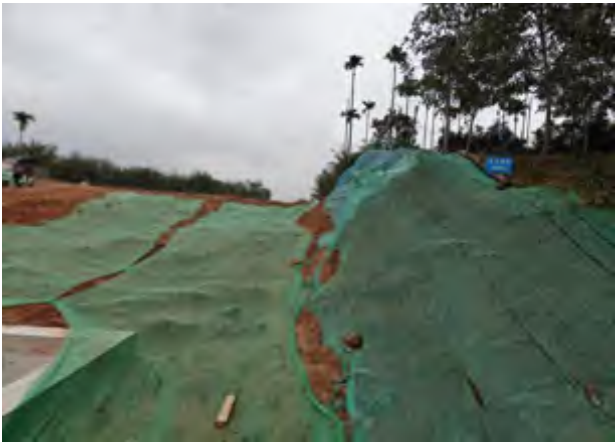
| 监测分区 | 编号 | 名称 | 现场影像 | 监测评价 | 监测意见 | 三色评价扣分情况 |
|---|---|---|---|---|---|---|
| | 2#定位监测点 | 万宁干管挖方渠段 | | 开挖边坡采取临时苫盖等措施，土壤侵蚀模数为 2150t/（km²•a） | / | / |

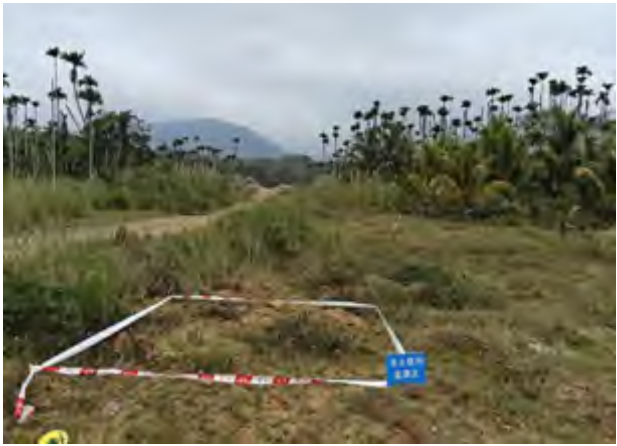
| 监测分区 | 编号 | 名称 | 现场影像 | 监测评价 | 监测意见 | 三色评价扣分情况 |
|---|---|---|---|---|---|---|
| 主体工程区 | 3#定位监测点 | 万宁干管填方渠段 | | 区内已植被恢复效果较好，土壤侵蚀模数为 500t/（km <sup>2</sup> •a） | 加强已实施水土保持措施的管护 | / |

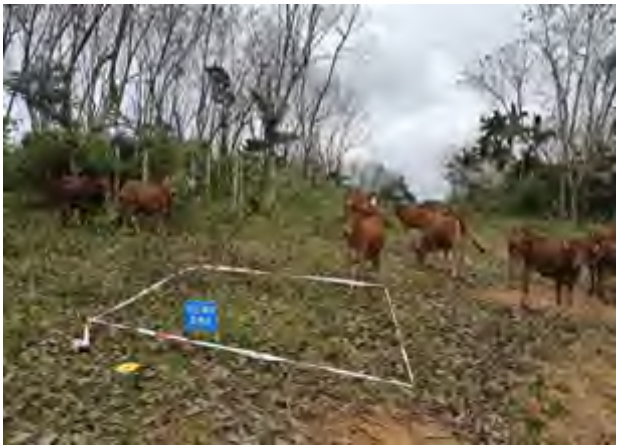
| 监测分区 | 编号 | 名称 | 现场影像 | 监测评价 | 监测意见 | 三色评价扣分情况 |
|---|---|---|---|---|---|---|
| | 9#定位监测点 | 北大分干管挖方段 | | 区内已植被恢复效果较好，土壤侵蚀模数为 500t/（km <sup>2</sup> •a） | 加强已实施水土保持措施的管护 | / |

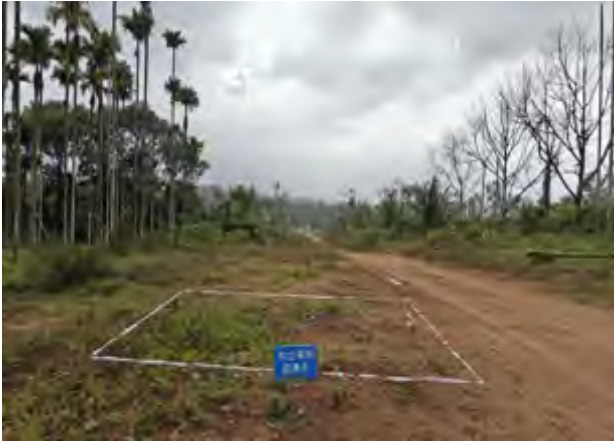
| 监测分区 | 编号 | 名称 | 现场影像 | 监测评价 | 监测意见 | 三色评价扣分情况 |
|---|---|---|---|---|---|---|
| 主体工程区 | 10#定位监测点 | 北大分干管填方段 | | 部分区域植被恢复效果欠佳，土壤侵蚀模数为 650t/(km²•a) | 按水保方案和后续设计及时完善植物措施 | / |

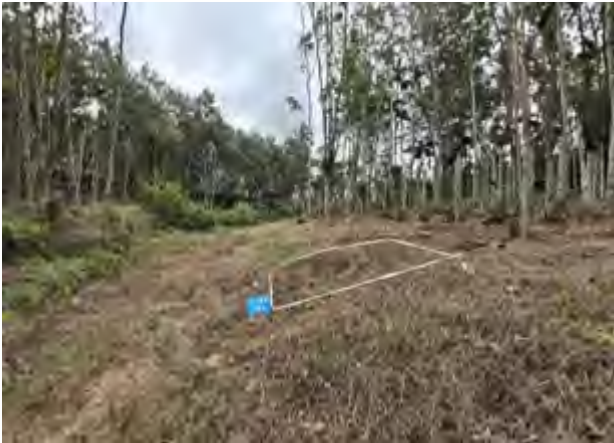
| 监测分区 | 编号 | 名称 | 现场影像 | 监测评价 | 监测意见 | 三色评价扣分情况 |
|---|---|---|---|---|---|---|
| | 11#定位监测点 | 中平仔分干渠挖方渠段 | | 区内已植被恢复效果较好，土壤侵蚀模数为 500t/(km²•a) | 加强已实施水土保持措施的管护 | / |

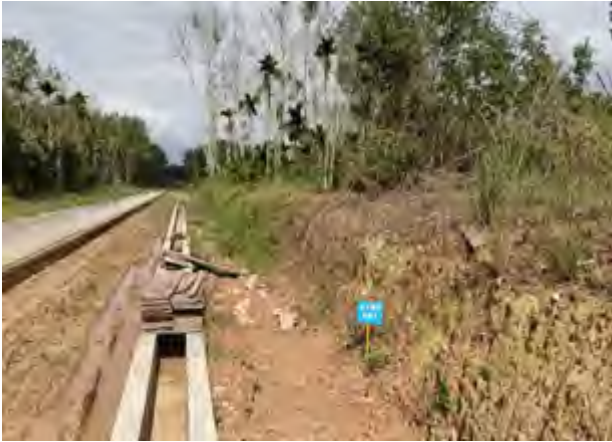
| 监测分区 | 编号 | 名称 | 现场影像 | 监测评价 | 监测意见 | 三色评价扣分情况 |
|---|---|---|---|---|---|---|
| 主体工程区 | 12#定位监测点 | 中平仔分干渠挖方渠段 | | 开挖边坡部分区域植物措施落实不到位，土壤侵蚀模数为 1550t/（km²•a） | 按水保方案和后续设计及时对场地进行回填处理并落实完善植物措施等 | / |

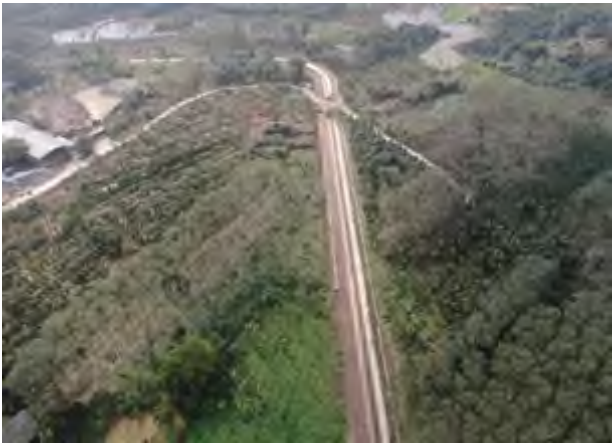
| 监测分区 | 编号 | 名称 | 现场影像 | 监测评价 | 监测意见 | 三色评价扣分情况 |
|---|---|---|---|---|---|---|
| | 13#定位监测点 | 中平仔分干渠填方渠段 | | 填方区域植物措施落实不及时、不到位，土壤侵蚀模数为 1850t/（km²•a） | 按水保方案和后续设计及时落实植物措施 | 植物措施扣 1 分 |

| | 植物措施 | 15 | 12 | 中平仔分干渠填方渠段、万宁干管和黄山左干渠 4#渡槽等区域植物措施落实不及时, 扣 3 分 |

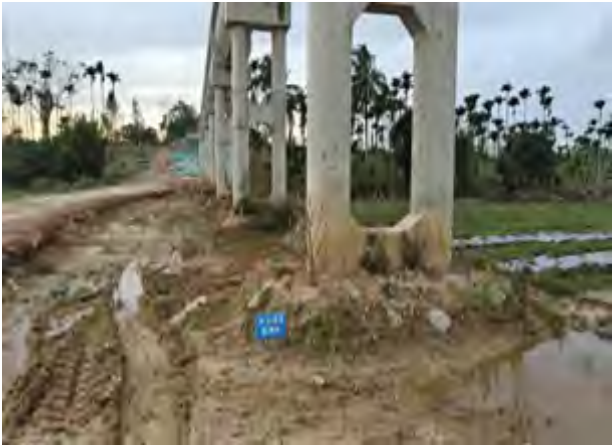
| 监测分区 | 编号 | 名称 | 现场影像 | 监测评价 | 监测意见 | 三色评价扣分情况 |
|---|---|---|---|---|---|---|
| 主体工程区 | 14#定位监测点 | 黄山左干渠 4#渡槽 | | 渡槽已建成，施工区域植物措施落实不及时，土壤侵蚀模数为 2050t/（km²•a） | 按后续设计对场地进行平整后及时落实植物措施 | 植物措施扣 1 分 |

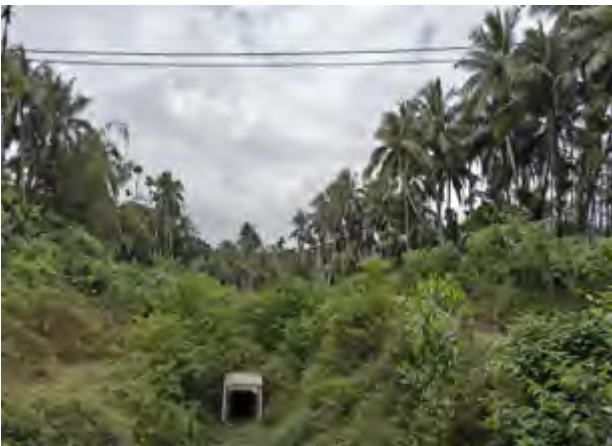
| 监测分区 | 编号 | 名称 | 现场影像 | 监测评价 | 监测意见 | 三色评价扣分情况 |
|---|---|---|---|---|---|---|
| | 15#定位监测点 | 中平仔分干渠 11#暗涵 | | 区内已植被恢复效果较好，土壤侵蚀模数为 500t/（km²•a） | 加强已实施水土保持措施的管护 | / |

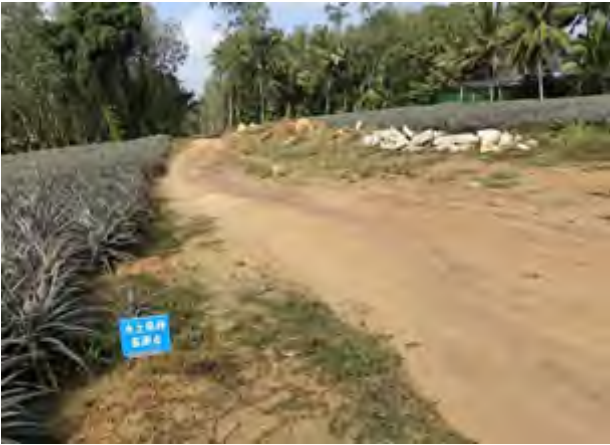
| 监测分区 | 编号 | 名称 | 现场影像 | 监测评价 | 监测意见 | 三色评价扣分情况 |
|---|---|---|---|---|---|---|
| 主体工程区 | 16#定位监测点 | 排园管道施工段 | | 管道埋管已完成，施工区域裸露，土壤侵蚀模数为 1550t/（km²•a） | 按水保方案和后续设计及时跟进复耕 | / |

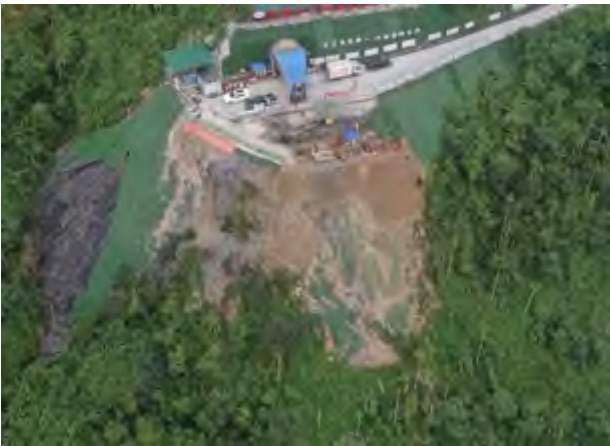
| 监测分区 | 编号 | 名称 | 现场影像 | 监测评价 | 监测意见 | 三色评价扣分情况 |
|---|---|---|---|---|---|---|
| | 1#巡查点 | 总干渠 1#隧洞出口 | | 区内边坡下游临时拦挡措施和坡面临时苫盖不完善土壤侵蚀模数为 2550t/（km²•a） | 按水保方案和后续设计及时完善临时拦挡及临时苫盖等措施 | 临时措施扣 2 分 |

| | 临时措施 | 10 | 3 | 总干渠开挖边坡、总干渠 1#隧洞出口、万宁左干补水渠道填方段、九曲江分干渠明渠段、中平子干渠和万宁隧洞进口临时堆料场等区域临时苫盖或临时拦挡落实不及时, 扣 7 分 |

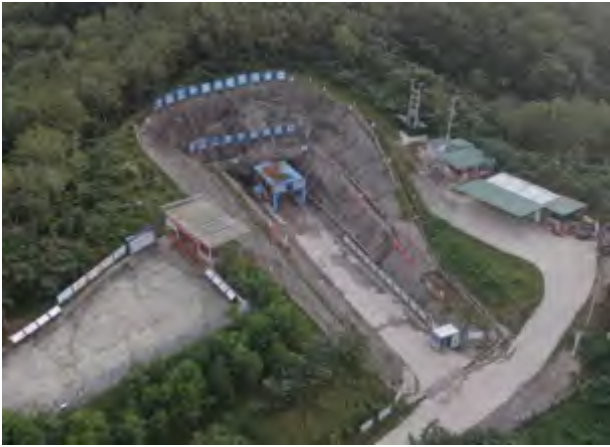
| 监测分区 | 编号 | 名称 | 现场影像 | 监测评价 | 监测意见 | 三色评价扣分情况 |
|---|---|---|---|---|---|---|
| 主体工程区 | 2#巡查点 | 万宁隧洞进口段 | | 区域内已实施排水和绿化等措施，植被恢复效果较好，土壤侵蚀模数为 500t/（km²•a） | 加强已实施水土保持措施的管护，发现损毁及时修复 | / |

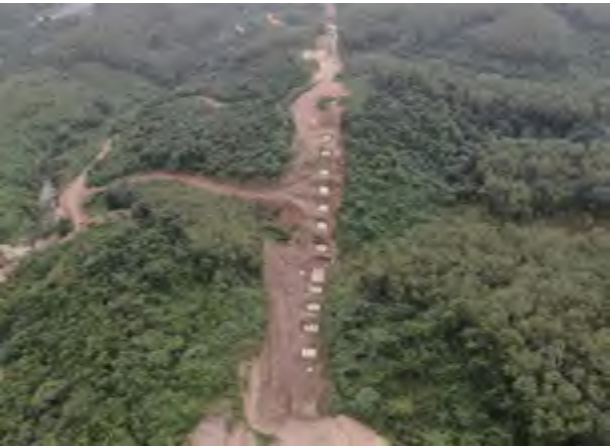
| 监测分区 | 编号 | 名称 | 现场影像 | 监测评价 | 监测意见 | 三色评价扣分情况 |
|---|---|---|---|---|---|---|
| | 3#巡查点 | 总干渠开挖边坡 | | 区内施工区域临时拦挡措施落实不及时，土壤侵蚀模数为 2750t/（km²•a） | 按水保方案和后续设计及时落实施工区域周边临时拦挡措施等 | 临时措施扣 1 分 |

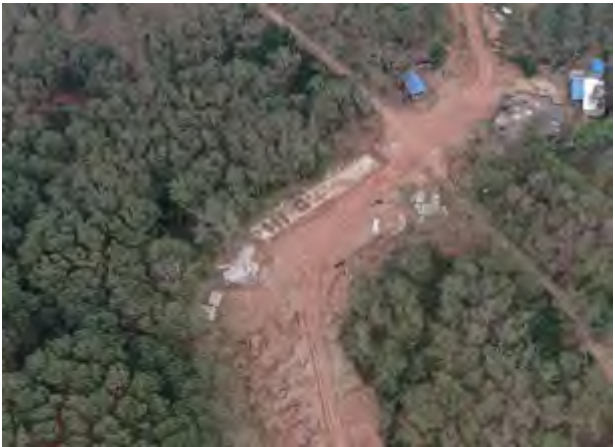
| 监测分区 | 编号 | 名称 | 现场影像 | 监测评价 | 监测意见 | 三色评价扣分情况 |
|---|---|---|---|---|---|---|
| 主体工程区 | 4#巡查点 | 万宁干管 | | 区内植物措施落实不到位，部分区域存在冲刷现象，土壤侵蚀模数为 2550t/（km <sup>2</sup> •a） | 按水保方案和后续设计对区域进行场地修整并跟进植物措施等 | 植物措施扣 1 分 |

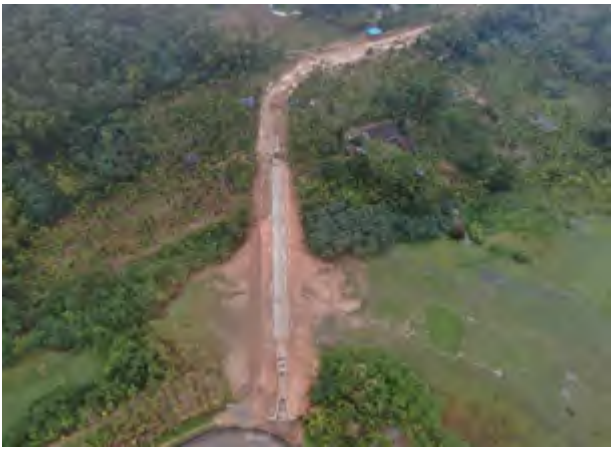
| 监测分区 | 编号 | 名称 | 现场影像 | 监测评价 | 监测意见 | 三色评价扣分情况 |
|---|---|---|---|---|---|---|
| | 5#巡查点 | 万宁左干补水渠道填方段 | | 填方边坡存在冲刷及临时拦挡落实不及时，土壤侵蚀模数为 2550t/（km <sup>2</sup> •a） | 按水保方案和后续设计对区域进行场地修整并跟进拦挡措施等 | 临时措施扣 1 分 |

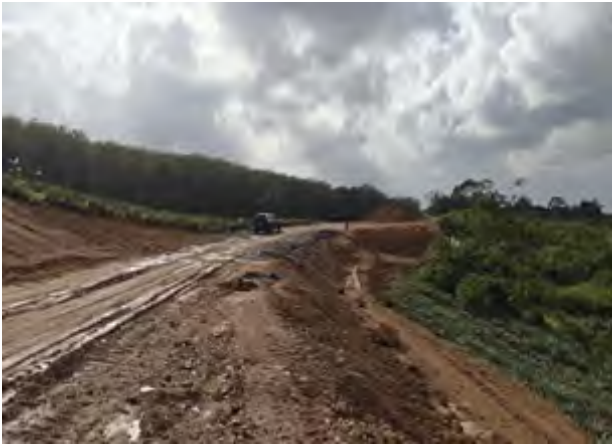
| 监测分区 | 编号 | 名称 | 现场影像 | 监测评价 | 监测意见 | 三色评价扣分情况 |
|---|---|---|---|---|---|---|
| 主体工程区 | 6#巡查点 | 九曲江分干渠明渠段 | | 施工区域临时拦挡落实不及时，土壤侵蚀模数为 2650t/（km²•a） | 按水保方案和后续设计及时落实临时拦挡等措施 | 临时措施扣 1 分 |

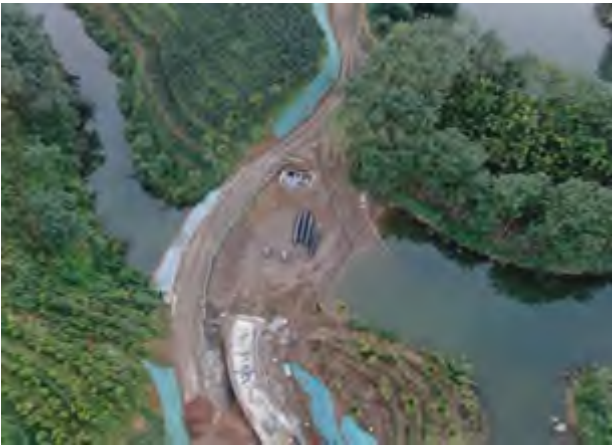
| 监测分区 | 编号 | 名称 | 现场影像 | 监测评价 | 监测意见 | 三色评价扣分情况 |
|---|---|---|---|---|---|---|
| | 7#巡查点 | 中平仔干渠 | | 涉水区域临时拦挡措施落实不及时，土壤侵蚀模数为 2750t/（km²•a） | 按水保方案和后续设计及时落实临时拦挡等措施 | 临时措施扣 1 分 |

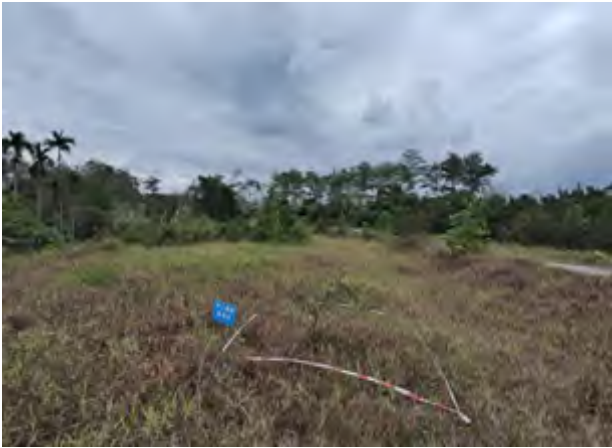
| 监测分区 | 编号 | 名称 | 现场影像 | 监测评价 | 监测意见 | 三色评价扣分情况 |
|---|---|---|---|---|---|---|
| 临时堆料场区 | 27#定位监测点 | 益良支渠 1#暗涵处临时堆料场 | | 区内植被恢复效果较好，土壤侵蚀模数为 500t/（km²•a） | 加强已实施水土保持措施的管护，发现损毁及时修复 | / |

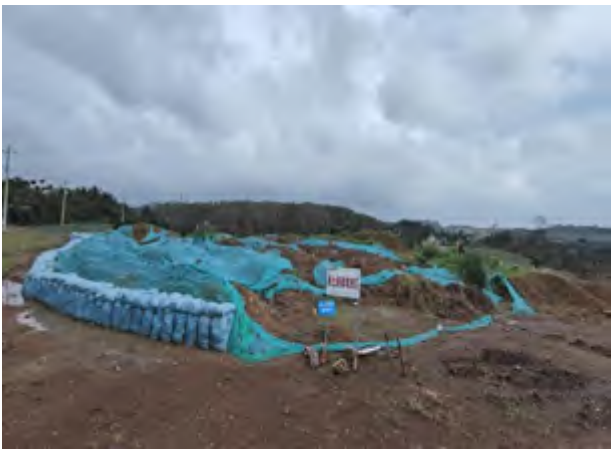
| 监测分区 | 编号 | 名称 | 现场影像 | 监测评价 | 监测意见 | 三色评价扣分情况 |
|---|---|---|---|---|---|---|
| | 28#定位监测点 | 军僚支渠临时堆料场 | | 区内实施了临时拦挡及临时苫盖等措施，土壤侵蚀模数为 850t/（km²•a） | / | / |

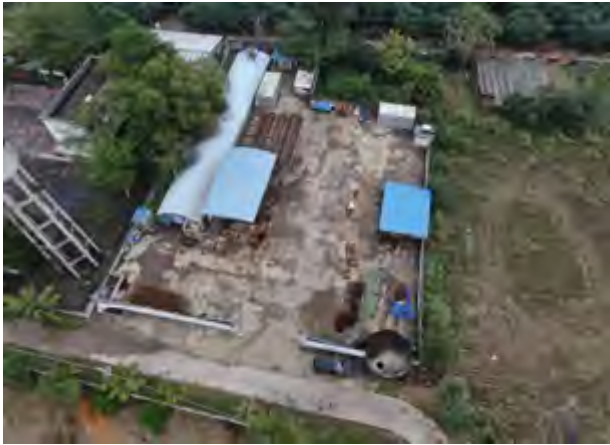
| 续表 5-1 | | 本季度各监测点及巡查点水土流失状况表 | | | 拍摄时间：2025 年 12 月 18 日至 21 日 | |
|---|---|---|---|---|---|---|
| 施工生产生活区 | 10#巡查点 | 山根钢筋加工场 | | 区内地面已硬化，土壤侵蚀模数为 500t/（km²•a） | 使用完毕后，及时拆除临建设施，并恢复迹地 | / |

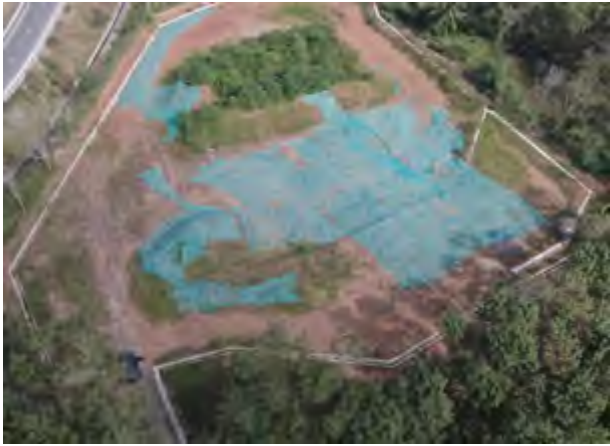
| 续表 5-1 | | 本季度各监测点及巡查点水土流失状况表 | | | 拍摄时间：2025 年 12 月 18 日至 21 日 | |
|---|---|---|---|---|---|---|
| 弃渣场区 | 24#定位监测点 | 中平仔分干渠 4#弃渣场 | | 区内实施了挡渣墙、截水沟、沉沙池、绿化及临时遮盖等措施，土壤侵蚀模数为 1850t/（km²•a） | 堆放过程中渣体要分层碾压，不得在弃渣场范围以外堆放渣体。堆渣完成后，及时做好迹地恢复 | / |

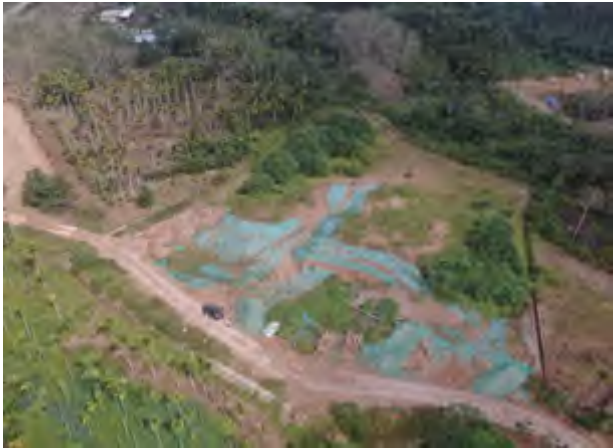
| 监测分区 | 编号 | 名称 | 现场影像 | 监测评价 | 监测意见 | 三色评价扣分情况 |
|---|---|---|---|---|---|---|
| 弃渣场区 | 11#巡查点 | 中平仔分干渠 3#弃渣场 | | 区内实施了挡渣墙、截水沟、沉沙池、绿化及临时苫盖等措施，土壤侵蚀模数为 1850t/(km²•a) | 堆放过程中渣体要分层碾压，不得在弃渣场范围以外堆放渣体。堆渣完成后，及时做好迹地恢复 | / |

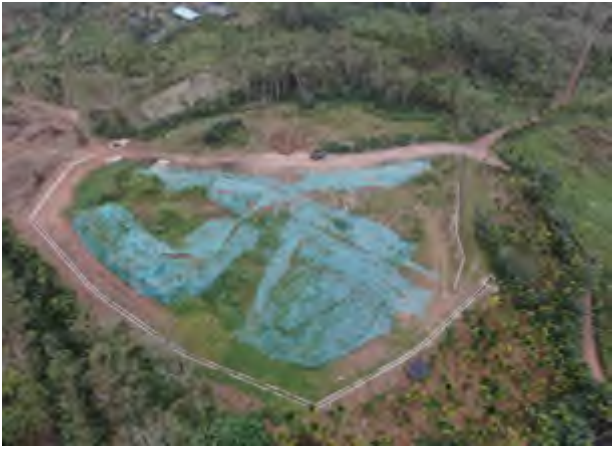
| 监测分区 | 编号 | 名称 | 现场影像 | 监测评价 | 监测意见 | 三色评价扣分情况 |
|---|---|---|---|---|---|---|
| 弃渣场区 | 12#巡查点 | 上科支渠弃渣场 | | 区内实施了挡渣墙、截水沟、沉沙池、绿化及临时苫盖等措施，土壤侵蚀模数为 1850t/(km²•a) | 堆放过程中渣体要分层碾压，不得在弃渣场范围以外堆放渣体。堆渣完成后，及时做好迹地恢复 | / |

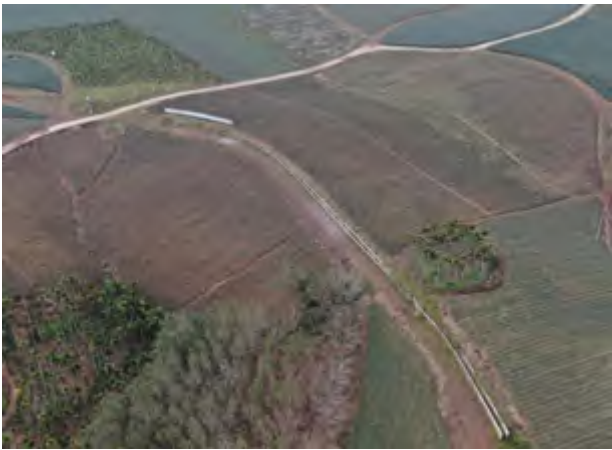
| 监测分区 | 编号 | 名称 | 现场影像 | 监测评价 | 监测意见 | 三色评价扣分情况 |
|---|---|---|---|---|---|---|
| 交通道路区 | 29#定位监测点 | 军僚支渠施工道路 | | 施工道路路面裸露，土壤侵蚀模数为 1650t/（km²•a） | 按水保方案和后<br>续设计及时进行<br>路面硬化等 | / |

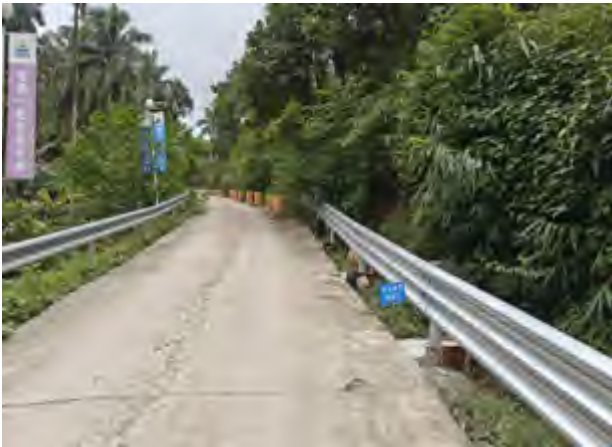
| 监测分区 | 编号 | 名称 | 现场影像 | 监测评价 | 监测意见 | 三色评价扣分情况 |
|---|---|---|---|---|---|---|
| 交通道路区 | 30#定位监测点 | 总干渠 1#隧洞支洞临时道路 | | 施工道路路面已硬化，土壤侵蚀模数为 500t/（km²•a） | / | / |

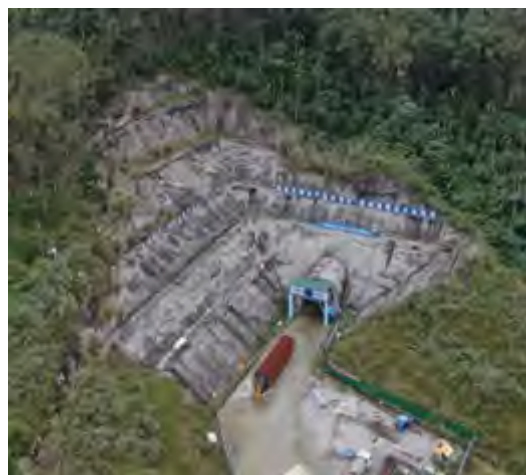
万宁隧洞出口段排水及植被恢复情况

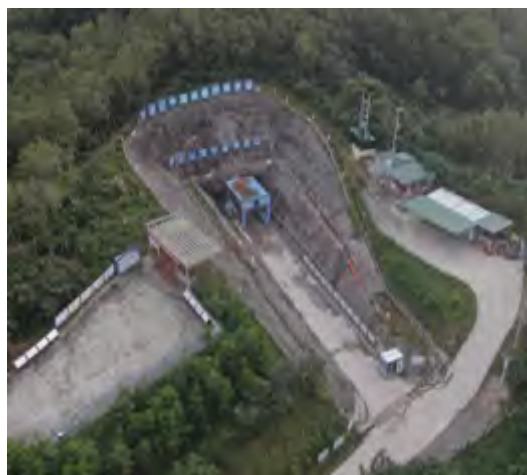
万宁隧洞进口段排水及植被恢复情况

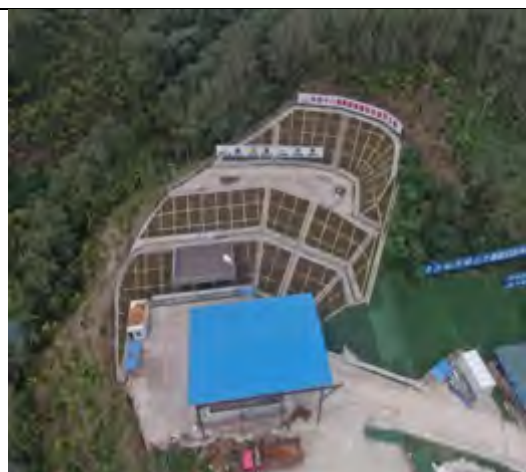
1#隧洞施工区域边坡护坡及绿化情况

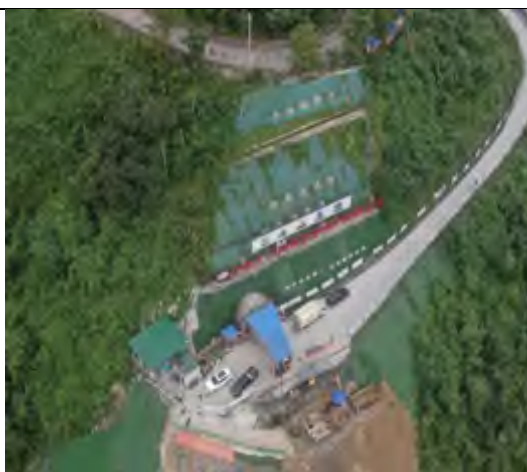
1#隧洞出口排水、绿化及临时苫盖情况

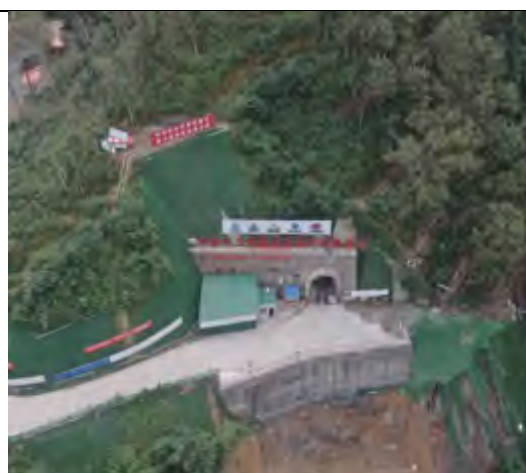
2#隧洞进口排水及临时苫盖情况

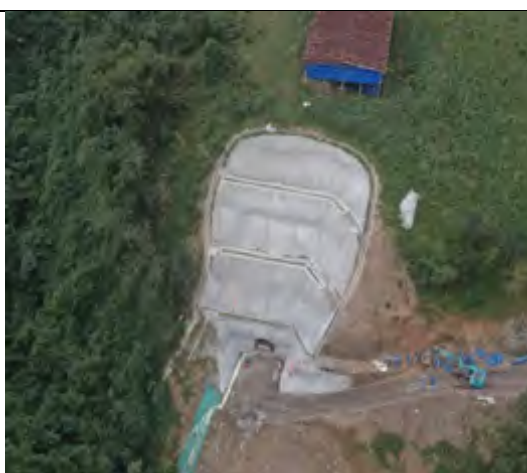
2#隧洞出口排水情况

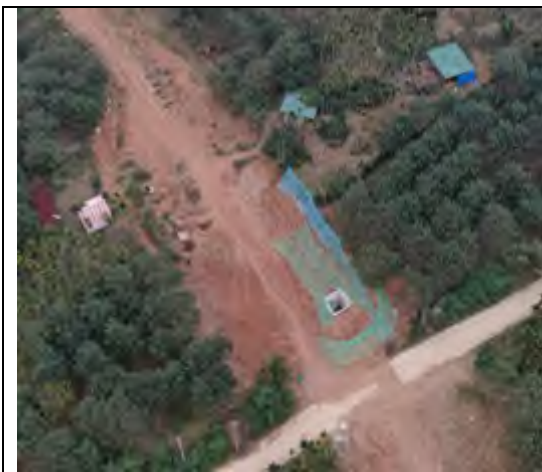
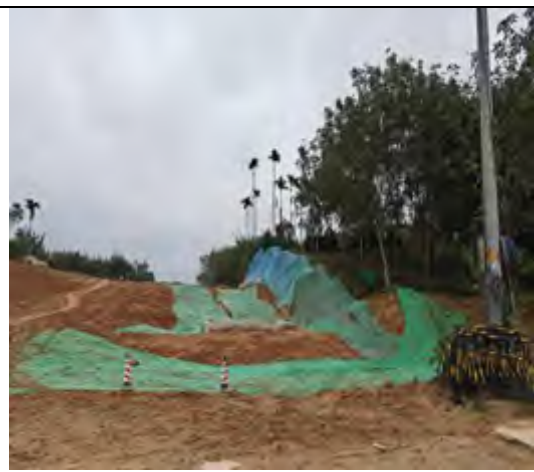
万宁干管临时苫盖情况

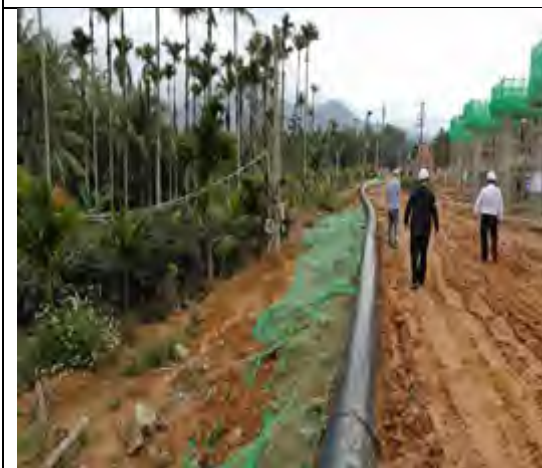
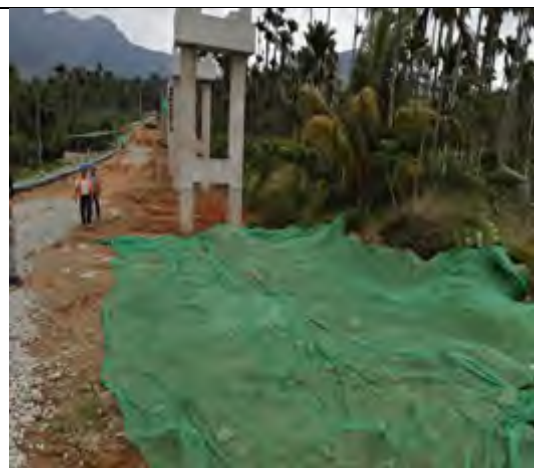
军田左干渠 2#渡槽临时苫盖情况

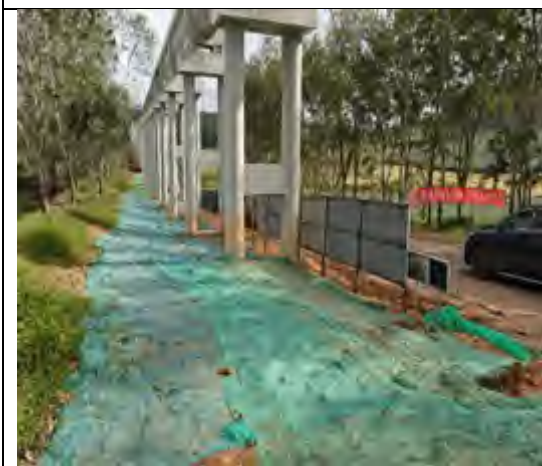
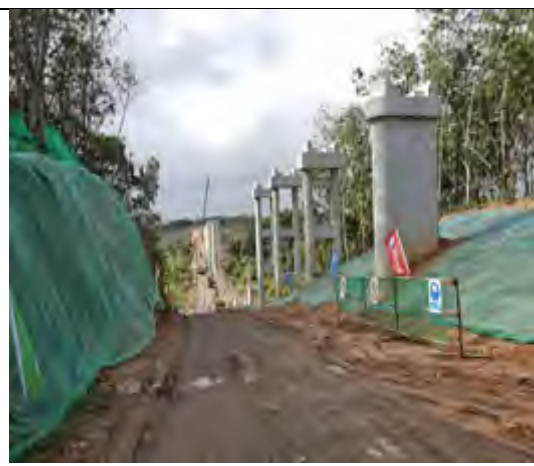
九曲江分干渠 35#渡槽临时苫盖情况

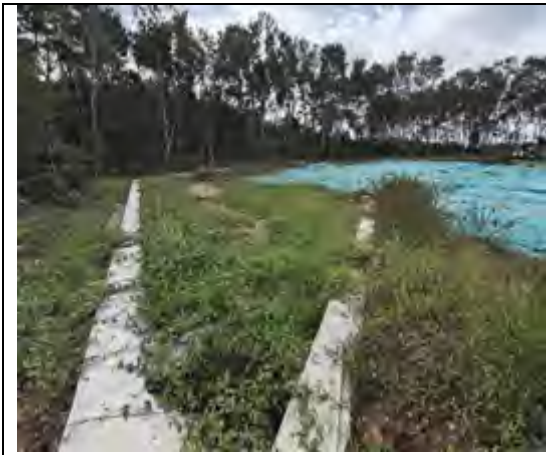
中平仔分干渠 4#弃渣场挡墙及绿化情况

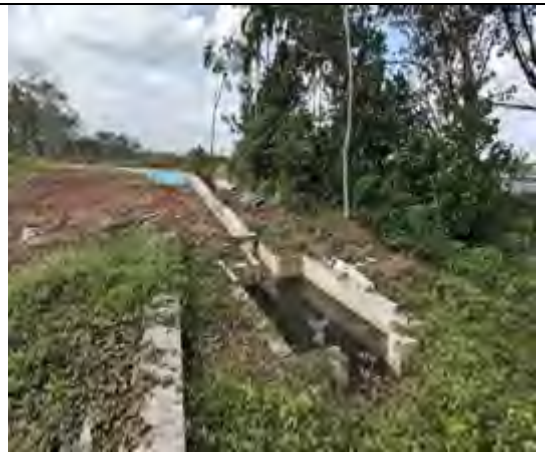
中平仔分干渠 4#弃渣场沉沙池情况

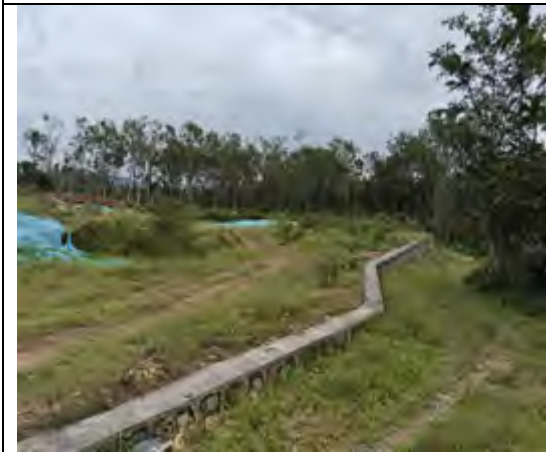
上科支渠弃渣场挡墙及绿化情况

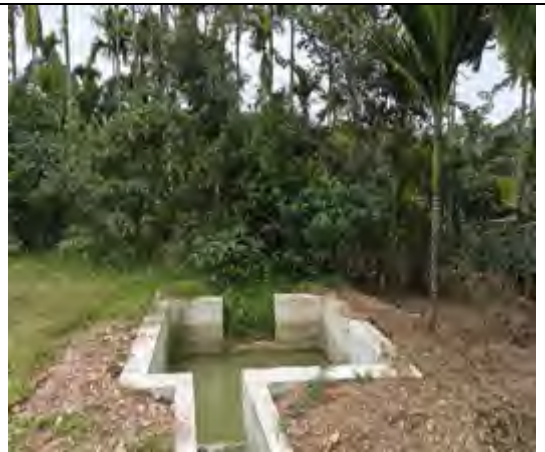
上科支渠弃渣场沉沙池情况

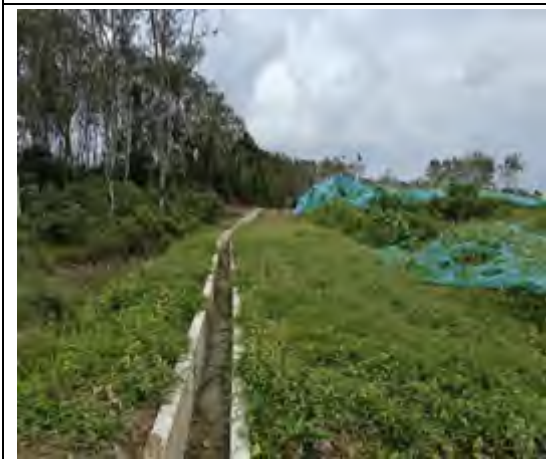
上科支渠弃渣场排水及绿化情况
