海南省琼西北供水工程  
水土保持监测 2026 年第二季度报告  
(第 20 期)

建设单位：海南省水利电力集团有限公司

监测单位：中水珠江规划勘测设计有限公司

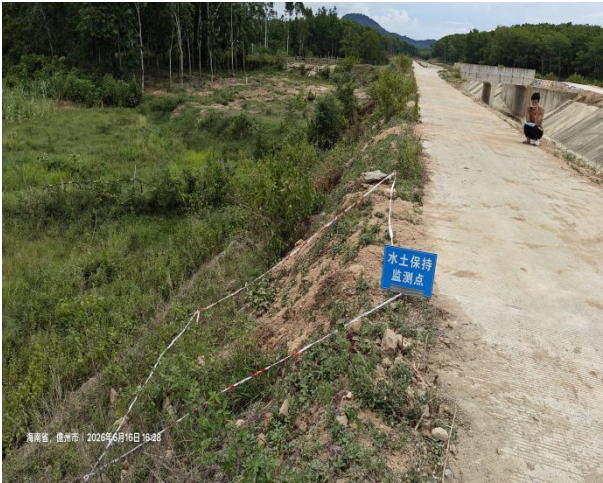
| 监测分区 | 监测点编号 | 监测点名称 | 现场影像 | 监测评价 | 监测意见 | 三色评价扣分情况 |
|---|---|---|---|---|---|---|
| 主体工程区 | 1#定位监测点 | 新建西干渠<br>填方段<br>(桩号 42+000) | | 施工区域植被恢复效果较好。土壤侵蚀模数为 550t/(km²·a) | 加强水土保持措施管护 | / |

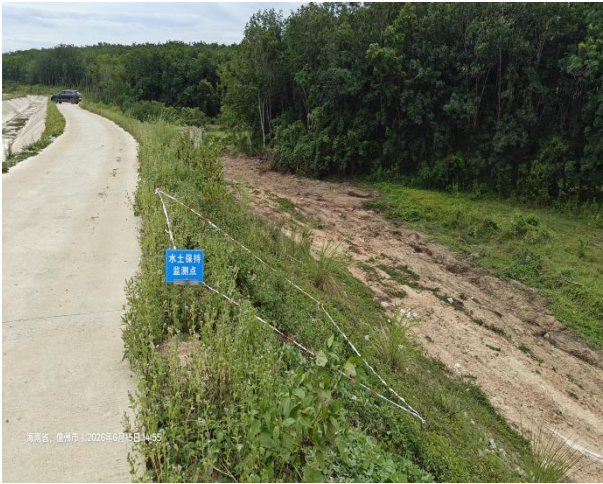
| 监测分区 | 监测点编号 | 监测点名称 | 现场影像 | 监测评价 | 监测意见 | 三色评价扣分情况 |
|---|---|---|---|---|---|---|
| 主体工程区 | 2#定位监测点 | 新建西干渠<br>半挖半填段<br>(桩号 50+700) | | 施工区域植被恢复效果较好。土壤侵蚀模数为 500t/(km²·a) | 加强水土保持措施管护 | / |

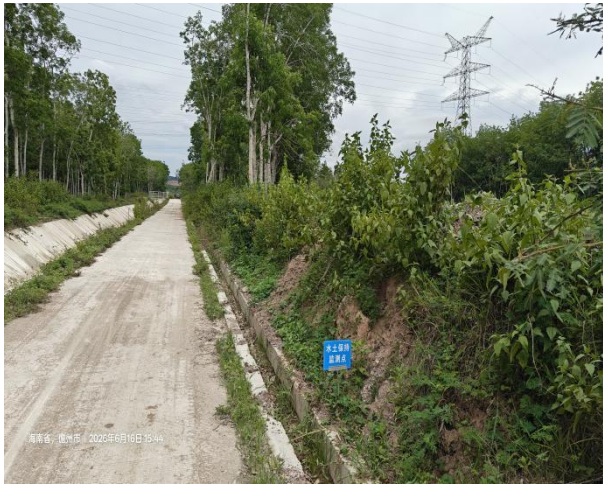
| 续表 5-1 | | 本季度各监测点及巡查点水土流失状况表 | | 拍摄时间：2026 年 6 月 15 日至 6 月 17 日 | | |
|---|---|---|---|---|---|---|
| 主体工程区 | 3#定位监测点 | 八一分干渠挖方段 | | 施工区域植被恢复效果较好。土壤侵蚀模数 550t/（km²•a） | 加强水土保持措施管护 | / |

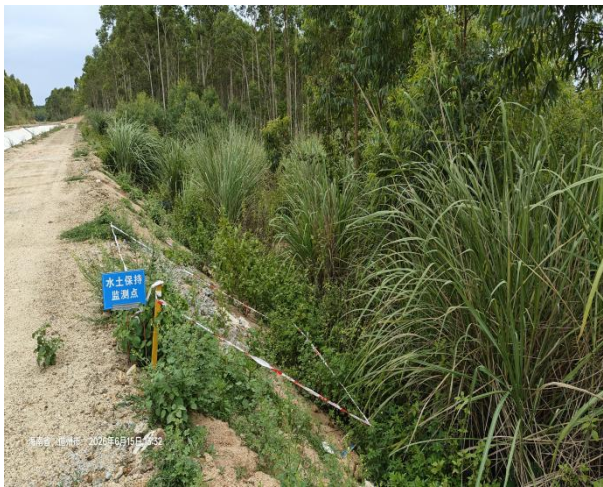
| 续表 5-1 | | 本季度各监测点及巡查点水土流失状况表 | | 拍摄时间：2026 年 6 月 15 日至 6 月 17 日 | | |
|---|---|---|---|---|---|---|
| 主体工程区 | 4#定位监测点 | 排浦分干渠填方段 | | 施工区域植被恢复效果较好。土壤侵蚀模数 550t/（km²•a） | 加强水土保持措施管护 | / |

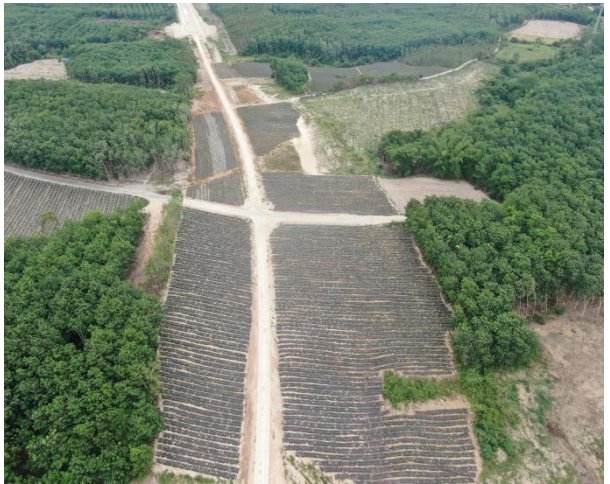
| 监测分区 | 监测点编号 | 监测点名称 | 现场影像 | 监测评价 | 监测意见 | 三色评价扣分情况 |
|---|---|---|---|---|---|---|
| 主体工程区 | 7#定位监测点 | 新建西干渠<br>5#暗涵 | | 已复耕，土壤侵蚀模数为 500t/（km <sup>2</sup> •a） | / | / |

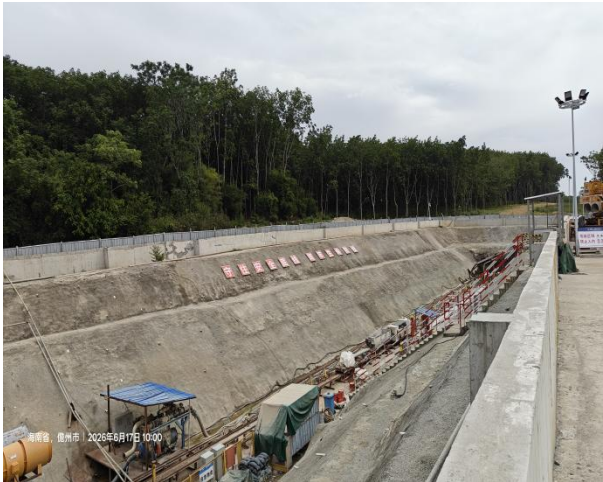
| 监测分区 | 监测点编号 | 监测点名称 | 现场影像 | 监测评价 | 监测意见 | 三色评价扣分情况 |
|---|---|---|---|---|---|---|
| 主体工程区 | 9#定位监测点 | 雅星南干支 | | 隧洞洞口开挖边坡处已采取混凝土护坡，土壤侵蚀模数为 500t/（km²•a） | / | / |

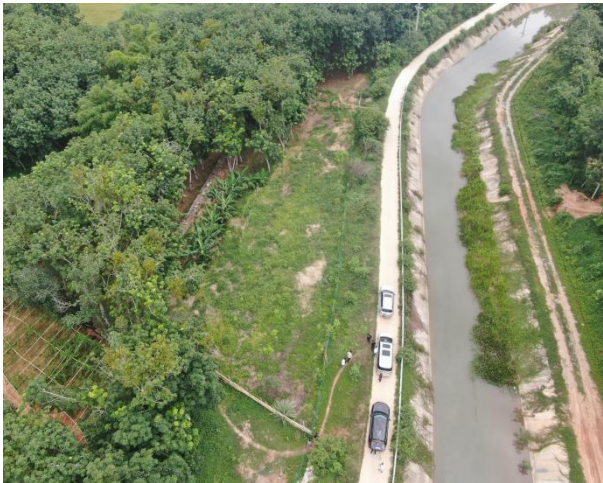
| 监测分区 | 监测点编号 | 监测点名称 | 现场影像 | 监测评价 | 监测意见 | 三色评价扣分情况 |
|---|---|---|---|---|---|---|
| 主体工程区 | 1#巡查点 | 西干渠改扩建段渠道 | | 渠道两侧植被恢复效果较好，土壤侵蚀模数为 500t/（km²•a） | 加强水土保持措施管护 | / |

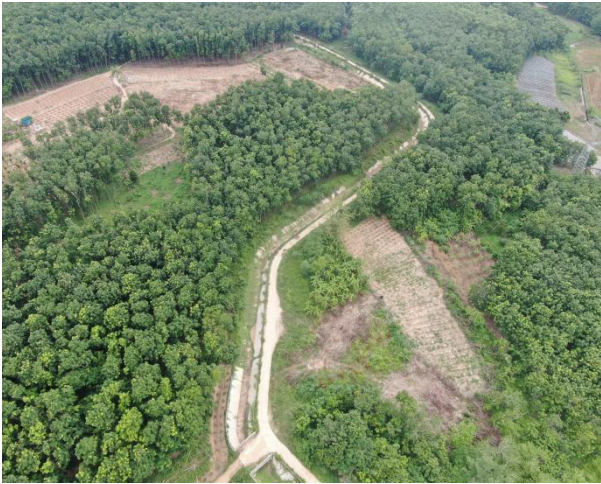
| 续表 5-1 | | 本季度各监测点及巡查点水土流失状况表 | | 拍摄时间：2026 年 6 月 15 日至 6 月 17 日 | | |
|---|---|---|---|---|---|---|
| 主体工程区 | 2#巡查点 | 珠碧江北岸明渠段 | | 渠道两侧植被恢复效果较好,土壤侵蚀模数为 500t/(km²•a) | 加强水土保持措施管护 | / |

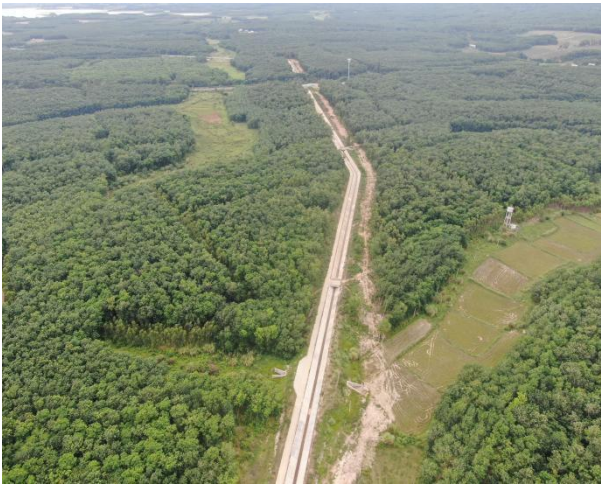
| 续表 5-1 | | 本季度各监测点及巡查点水土流失状况表 | | 拍摄时间：2026 年 6 月 15 日至 6 月 17 日 | | |
|---|---|---|---|---|---|---|
| 主体工程区 | 3#巡查点 | 海荣分干渠明渠段 | | 渠道两侧植被恢复效果较好,土壤侵蚀模数为 500t/(km²•a) | / | / |

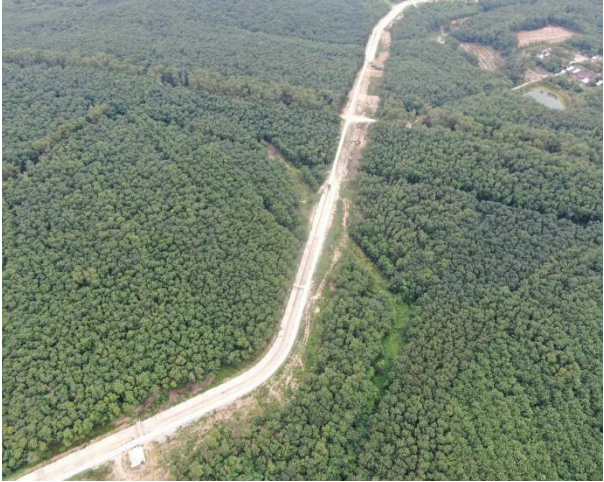
| | 植物措施 | 15 | 10 | 富克分干渠 3#渡槽、富克分干渠 2#倒虹吸和排浦分干渠 6#渡槽等区域植物措施落实不到位，扣 5 分 |

| 续表 5-1 | | 本季度各监测点及巡查点水土流失状况表 | | 拍摄时间：2026 年 6 月 15 日至 6 月 17 日 | | |
|---|---|---|---|---|---|---|
| 主体工程区 | 4#巡查点 | 排浦分干渠<br>6#渡槽 | | 部分施工区域恢复效果较差，土壤侵蚀模数为 850t/（km <sup>2</sup> •a） | 及时完善植物措施 | 植物措施扣 1 分 |

| <p>存在问题与建议</p> | <p><b>完善建议：</b></p> <p>(1)及时按批复水保方案要求和后续设计落实新建西干渠 1#弃渣场、6#渡槽弃渣场排水措施。</p> <p>(2)及时按批复水保方案要求和后续设计落实完善富克分干渠 3#渡槽、富克分干渠 2#倒虹吸和排浦分干渠 6#渡槽等区域的植物措施和复耕。</p> <p>(3)及时按批复水保方案要求和后续设计跟进新建西干渠 6#渡槽弃渣场和两院管理站等区域临时苫盖等措施。</p> <p>(4)临时堆土需做好临时防护工程，避免造成水土流失；工程完工前须清运弃土弃渣并恢复原貌。</p> <p>(5)下一阶段，结合“先截排水、拦挡后开挖、堆填”“开挖一级防护一级”等要求，按水土保持方案要求和施工图设计，落实“三同时”制度，及时跟进水土保持措施，尤其是施工结束区域绿化措施，如明渠挖填边坡、暗涵回填区域、弃渣场和施工道路等扰动裸露区域。</p> <p>(6)加强对已实施水土保持措施管理维护，保证已实施的水土保持措施持续有效的发挥效益。</p> <p>(7)加强巡查，重点区域包括挖填边坡、弃渣场、施工便道、集中排水的排水口周边等，强降水预报后要全面排查，强降水发生后要全线排查，就各场地，必须强化排水管理，不得倒排倒灌，不得积水成塘，发现水土流失隐患及时排除</p> |

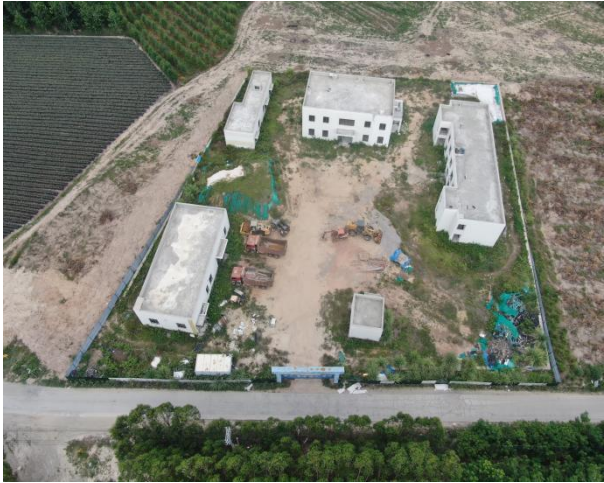
| 续表 5-1 | | 本季度各监测点及巡查点水土流失状况表 | | 拍摄时间：2026 年 6 月 15 日至 6 月 17 日 | | |
|---|---|---|---|---|---|---|
| 工程永久办公生活区 | 5#巡查点 | 富克管理站 | | 站内主体结构已完成，部分区域已复绿，土壤侵蚀模数为 600t/（km <sup>2</sup> •a） | / | / |

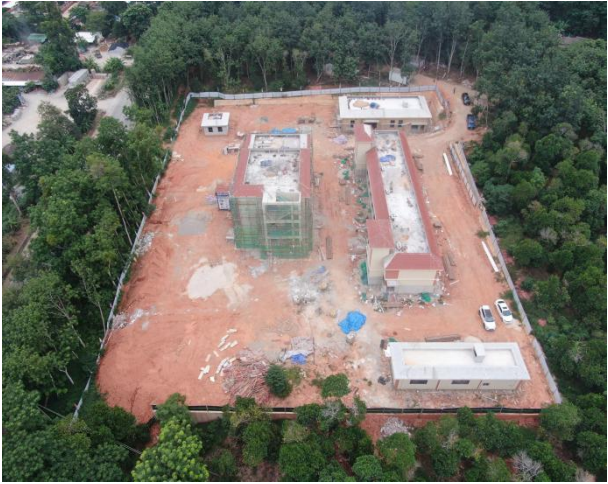
| | 临时措施 | 10 | 6 | 新建西干渠 6#渡槽弃渣场和两院管理站等区域临时苫盖落实不到位，扣 4 分 |

| 续表 5-1 | | 本季度各监测点及巡查点水土流失状况表 | | 拍摄时间：2026 年 6 月 15 日至 6 月 17 日 | | |
|---|---|---|---|---|---|---|
| 工程永久办公生活区 | 6#巡查点 | 两院管理站 | | 站内主体结构已完工，区内施工面临临时苫盖等防护措施落实不到位，土壤侵蚀模数为 2150t/（km²•a） | 及时跟进临时苫盖等措施 | 临时措施扣 1 分 |

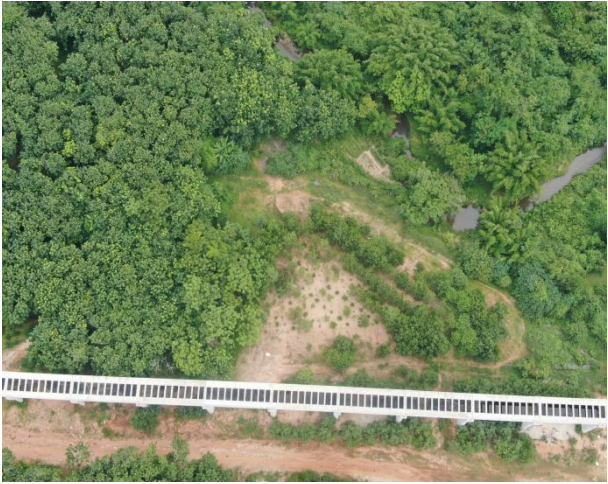
| 水土流失防治成效 | 工程措施 | 20 | 18 | 新建西干渠 1#弃渣场、6#渡槽弃渣场排水措施落实不及时，扣 2 分 |

| 续表 5-1 | | 本季度各监测点及巡查点水土流失状况表 | | 拍摄时间：2026 年 6 月 15 日至 6 月 17 日 | | |
|---|---|---|---|---|---|---|
| 弃渣场区 | 10#定位监测点 | 新建西干渠 1#弃渣场 | | 渣场排水设施落实不及时，堆渣边坡植被恢复效果不佳，土壤侵蚀模数为 850t/（km²•a） | 及时落实排水设施和完善植物措施 | 工程措施扣 1 分 |

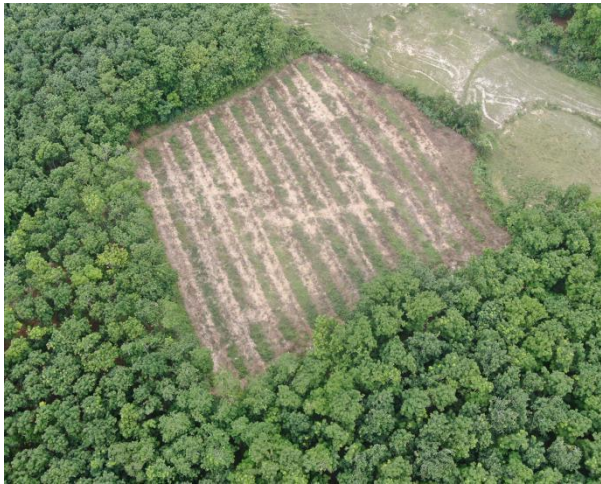
| 监测分区 | 监测点编号 | 监测点名称 | 现场影像 | 监测评价 | 监测意见 | 三色评价扣分情况 |
|---|---|---|---|---|---|---|
| 弃渣场区 | 11#定位监测点 | 新建西干渠<br>9#弃渣场 | | 已复耕, 土壤侵蚀模数为 500t/(km <sup>2</sup> •a) | / | / |

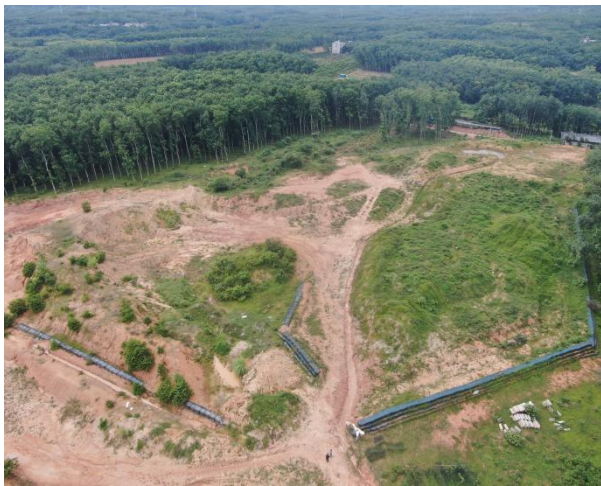
| 监测分区 | 监测点编号 | 监测点名称 | 现场影像 | 监测评价 | 监测意见 | 三色评价扣分情况 |
|---|---|---|---|---|---|---|
| 弃渣场区 | 12#定位监测点 | 新建西干渠<br>6#渡槽弃渣场 | | 区内已实施挡墙措施, 排水设施落实不及时, 堆土部分区域临时苫盖落实不到位, 土壤侵蚀模数为 3050t/(km <sup>2</sup> •a) | 及时落实排水设施和完善临时苫盖措施等。 | 工程措施扣 1 分<br>临时措施扣 1 分 |

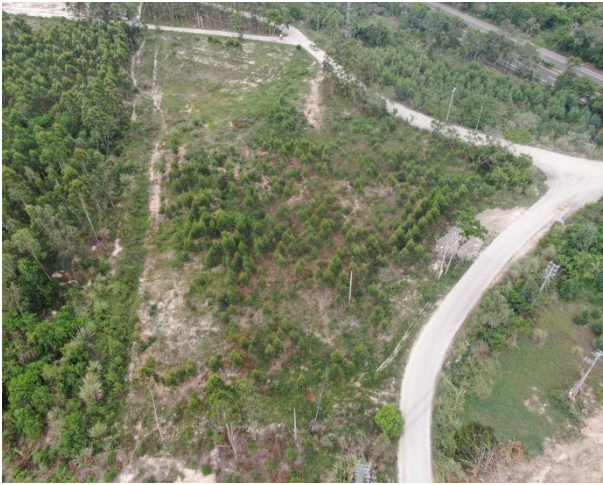
| 监测分区 | 监测点编号 | 监测点名称 | 现场影像 | 监测评价 | 监测意见 | 三色评价扣分情况 |
|---|---|---|---|---|---|---|
| 弃渣场区 | 13#定位监测点 | 富克分干渠<br>1#弃渣场 | | 已复耕,土壤侵蚀模数为 500t/ (km²•a) | / | / |

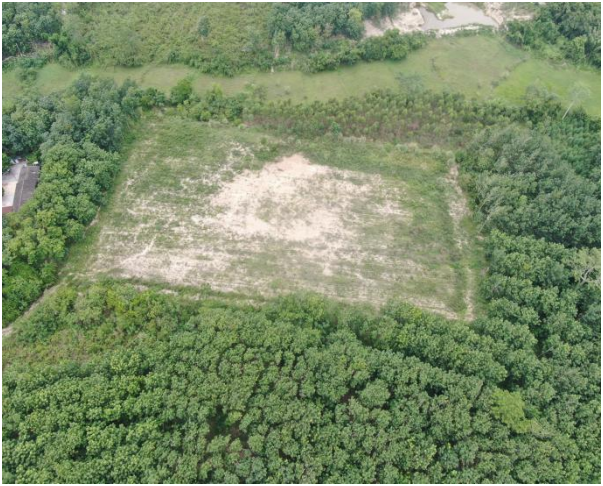
| 监测分区 | 监测点编号 | 监测点名称 | 现场影像 | 监测评价 | 监测意见 | 三色评价扣分情况 |
|---|---|---|---|---|---|---|
| 弃渣场区 | 14#定位监测点 | 排浦分干渠<br>1#弃渣场 | | 已复耕,土壤侵蚀模数为 500t/ (km²•a) | / | / |

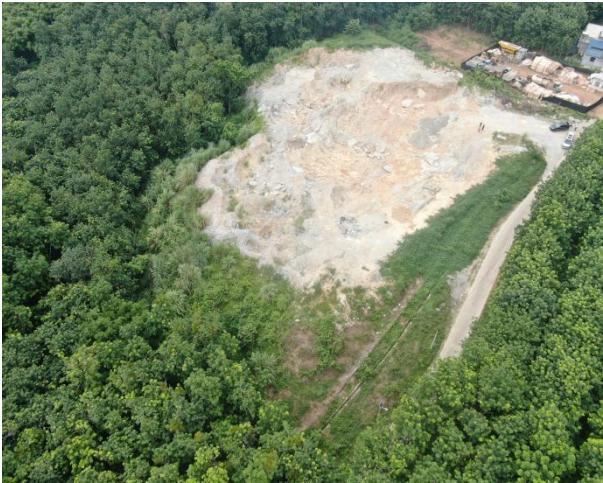
| 续表 5-1 | | | 本季度各监测点及巡查点水土流失状况表 | | 拍摄时间：2026 年 6 月 15 日至 6 月 17 日 | |
|---|---|---|---|---|---|---|
| 弃渣场区 | 7#巡查点 | 长岭隧洞进口弃渣场 | | 渣场实施了挡渣墙及排水等措施，渣场存在较大面积裸露，土壤侵蚀模数为 2150t/（km <sup>2</sup> •a） | 对渣场进行场地平整，并及时落实植物措施 | / |

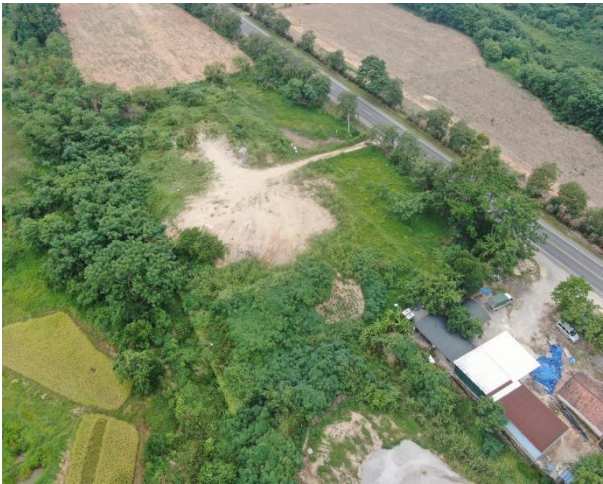
| 续表 5-1 | | | 本季度各监测点及巡查点水土流失状况表 | | 拍摄时间：2026 年 6 月 15 日至 6 月 17 日 | |
|---|---|---|---|---|---|---|
| 弃渣场区 | 8#巡查点 | 长岭隧洞出口弃渣场 | | 堆渣基本结束，实施了拦渣墙及复绿等措施，土壤侵蚀模数为 850t/（km <sup>2</sup> •a） | 按照水保方案及后续设计及时完善植物措施 | / |

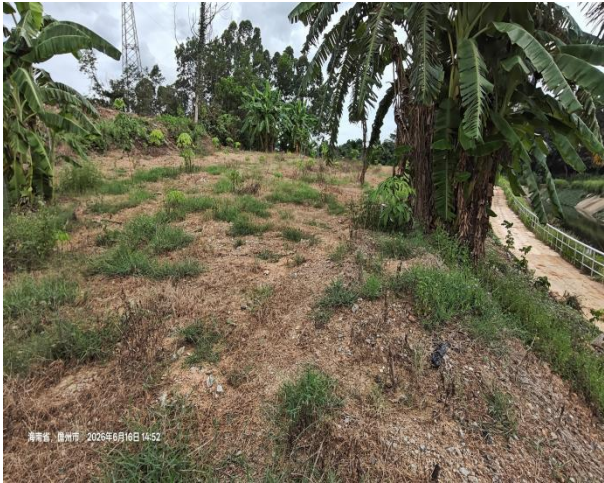
| 续表 5-1 | | 本季度各监测点及巡查点水土流失状况表 | | 拍摄时间：2026 年 6 月 15 日至 6 月 17 日 | | |
|---|---|---|---|---|---|---|
| 弃渣场区 | 9#巡查点 | 调洒村弃渣场 | | 渣场实施了拦渣墙及复绿等措施, 植被恢复效果较好, 土壤侵蚀模数为 500t/(km²•a) | 加强水土保持措施管护 | / |

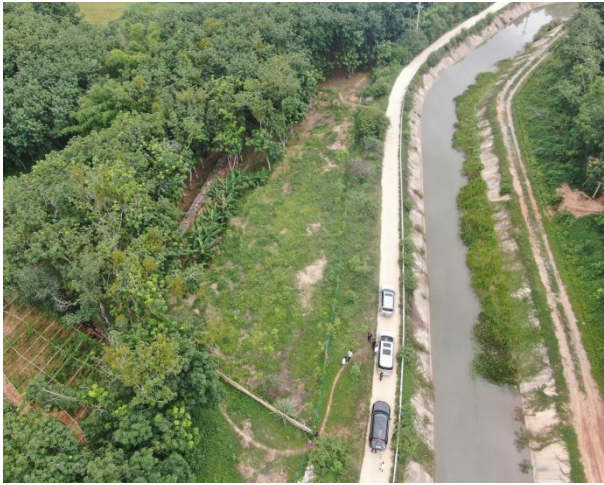
| 续表 5-1 | | 本季度各监测点及巡查点水土流失状况表 | | 拍摄时间：2026 年 6 月 15 日至 6 月 17 日 | | |
|---|---|---|---|---|---|---|
| 弃渣场区 | 10#巡查点 | 可运村弃渣场 | | 渣场实施了拦渣墙, 现已复耕, 土壤侵蚀模数为 500t/(km²•a) | 加强水土保持措施管护 | / |

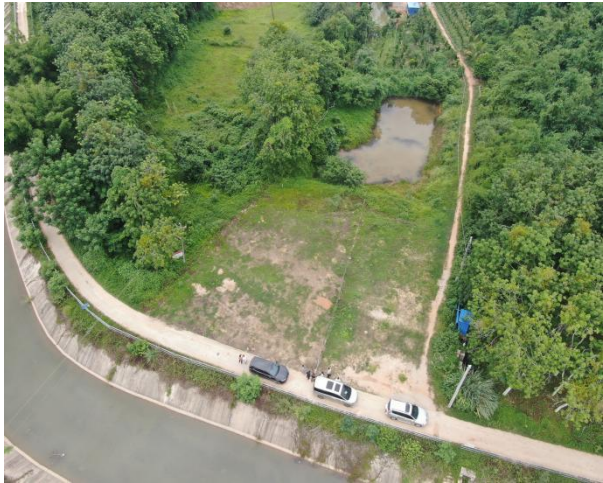
| 续表 5-1 | | | 本季度各监测点及巡查点水土流失状况表 | | 拍摄时间：2026 年 6 月 15 日至 6 月 17 日 | |
|---|---|---|---|---|---|---|
| 弃渣场区 | 11#巡查点 | 江围村弃渣场 | | 渣场实施了拦渣墙及植物措施等，植被恢复效果较好，土壤侵蚀模数为 500t/(km²•a) | 加强水土保持措施管护 | / |

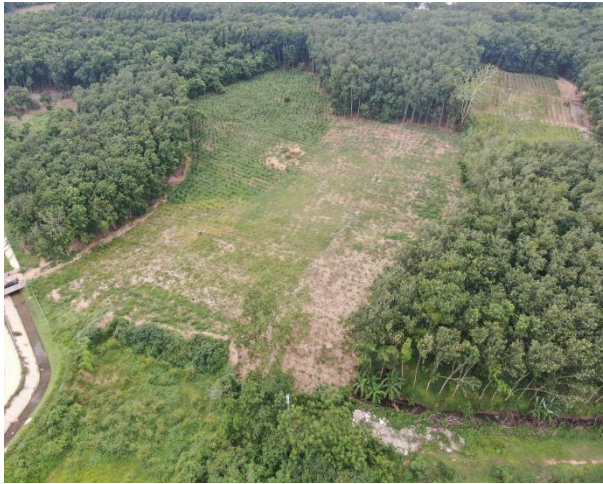
| 续表 5-1 | | | 本季度各监测点及巡查点水土流失状况表 | | 拍摄时间：2026 年 6 月 15 日至 6 月 17 日 | |
|---|---|---|---|---|---|---|
| 弃渣场区 | 12#巡查点 | 珠碧江北岸干渠 2#弃渣场 | | 已复耕，土壤侵蚀模数为 500t/(km²•a) | / | / |

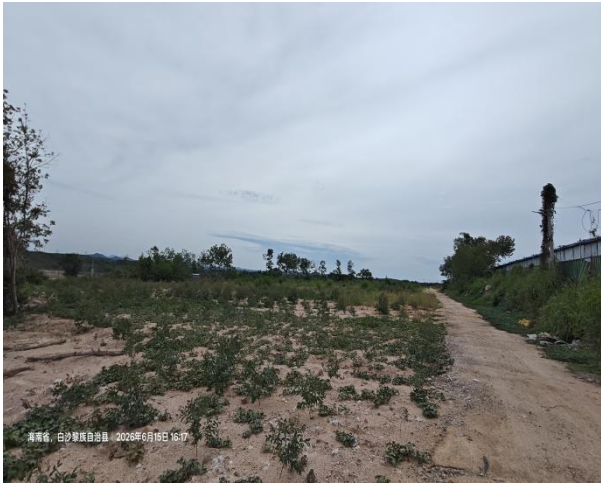
| 续表 5-1 | | 本季度各监测点及巡查点水土流失状况表 | | 拍摄时间：2026 年 6 月 15 日至 6 月 17 日 | | |
|---|---|---|---|---|---|---|
| 弃渣场区 | 13#巡查点 | 海荣分干渠 2# 弃渣场 | | 已复耕，土壤侵蚀模数为 500t/（km <sup>2</sup> •a） | / | / |

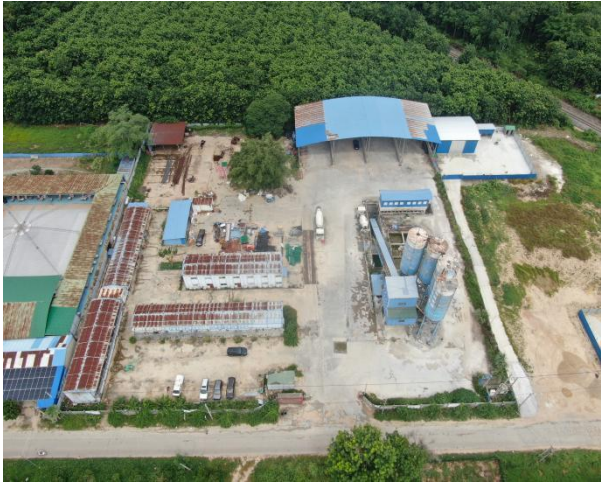
| 续表 5-1 | | 本季度各监测点及巡查点水土流失状况表 | | 拍摄时间：2026 年 6 月 15 日至 6 月 17 日 | | |
|---|---|---|---|---|---|---|
| 施工生产生活区 | 18#定位监测点 | 一标段改扩建拌合站 | | 区内实施临时排水沟、沉沙池和临时绿化等，土壤侵蚀模数为 500t/（km <sup>2</sup> •a） | 使用结束后，做好迹地恢复 | / |

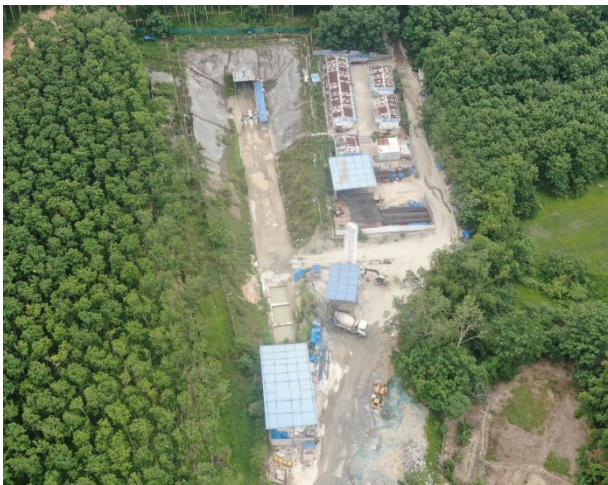
| 监测分区 | 监测点编号 | 监测点名称 | 现场影像 | 监测评价 | 监测意见 | 三色评价扣分情况 |
|---|---|---|---|---|---|---|
| 施工生产<br>生活区 | 19#定位监测点 | 长岭隧洞进口<br>施工营地 | | 区内地面已硬化，实施了临时排水沟、沉沙池和临时绿化等措施，土壤侵蚀模数为 500t/（km <sup>2</sup> •a） | 使用结束后，做好迹地恢复 | / |

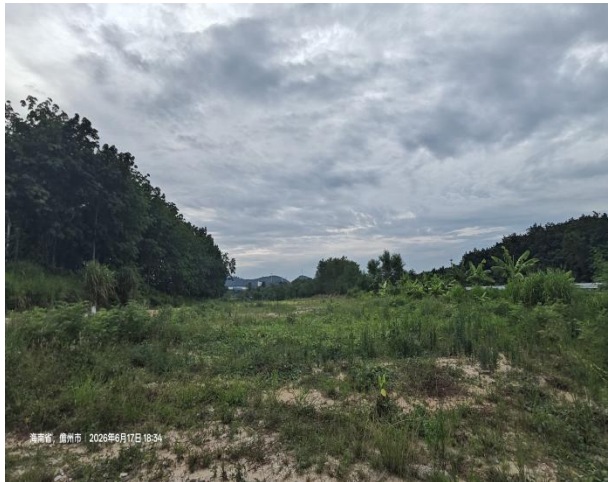
| 监测分区 | 监测点编号 | 监测点名称 | 现场影像 | 监测评价 | 监测意见 | 三色评价扣分情况 |
|---|---|---|---|---|---|---|
| 施工生产<br>生活区 | 14#巡查点 | 南丰水口临时<br>堆土场 | | 已复绿，土壤侵蚀模数为 500t/（km <sup>2</sup> •a） | / | / |

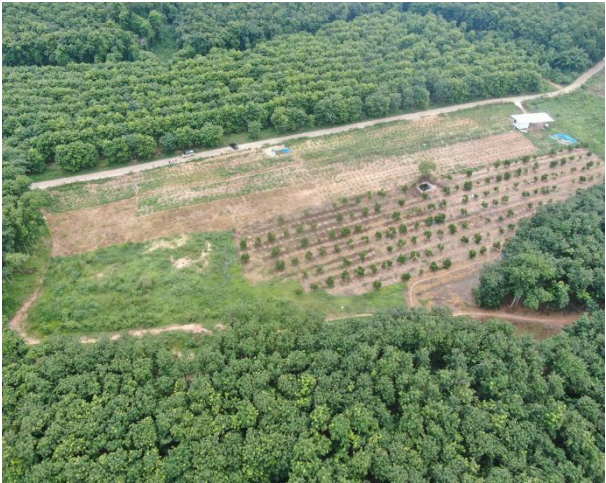
| 续表 5-1 | | 本季度各监测点及巡查点水土流失状况表 | | 拍摄时间：2026 年 6 月 15 日至 6 月 17 日 | | |
|---|---|---|---|---|---|---|
| 施工生产<br>生活区 | 15#巡查点 | 新建西干渠 4#<br>临时堆土场 | | 已复耕，土壤侵蚀模<br>数为 550t/（km <sup>2</sup> •a） | / | / |

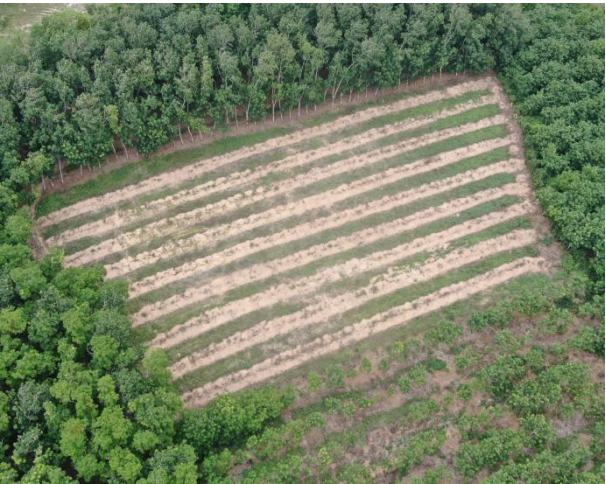
| 续表 5-1 | | 本季度各监测点及巡查点水土流失状况表 | | 拍摄时间：2026 年 6 月 15 日至 6 月 17 日 | | |
|---|---|---|---|---|---|---|
| 施工生产<br>生活区 | 16#巡查点 | 新建西干渠 11#<br>临时堆土场 | | 已复耕，土壤侵蚀模<br>数为 500t/（km <sup>2</sup> •a） | / | / |

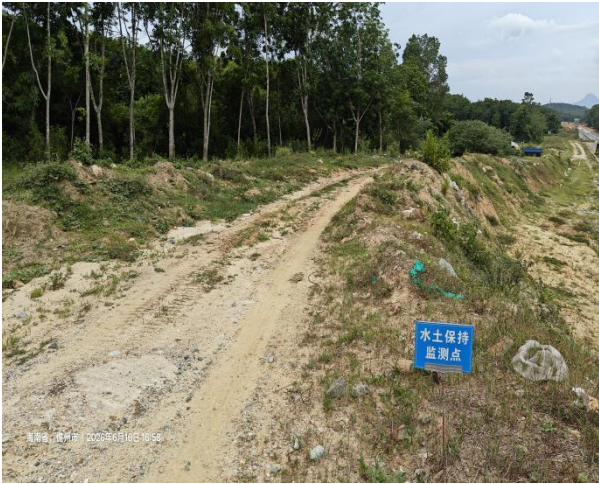
| 续表 5-1 | | 本季度各监测点及巡查点水土流失状况表 | | 拍摄时间：2026 年 6 月 15 日至 6 月 17 日 | | |
|---|---|---|---|---|---|---|
| 交通道路区 | 20#定位监测点 | 新建西干渠<br>7#渡槽<br>施工道路 | | 施工道路正在使用中，土壤侵蚀模数为950t/（km <sup>2</sup> •a） | 完工后按后续设计要求落实各项措施 | / |

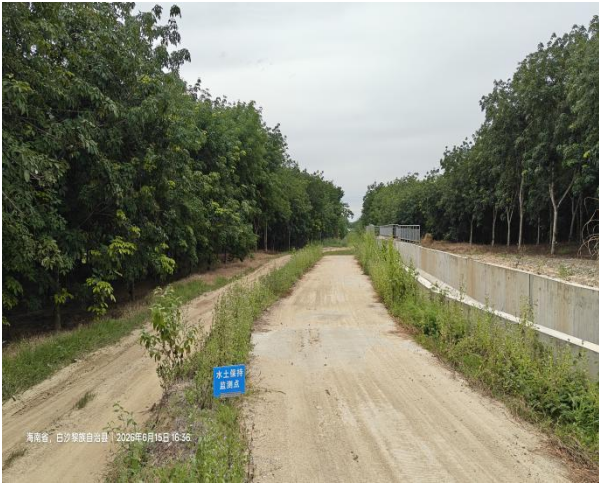
| 续表 5-1 | | 本季度各监测点及巡查点水土流失状况表 | | 拍摄时间：2026 年 6 月 15 日至 6 月 17 日 | | |
|---|---|---|---|---|---|---|
| 交通道路区 | 21#定位监测点 | 珠碧江北岸<br>2号倒虹吸<br>施工道路 | | 施工道路正在使用中，土壤侵蚀模数为650t/（km <sup>2</sup> •a） | 完工后按后续设计要求落实各项措施 | / |

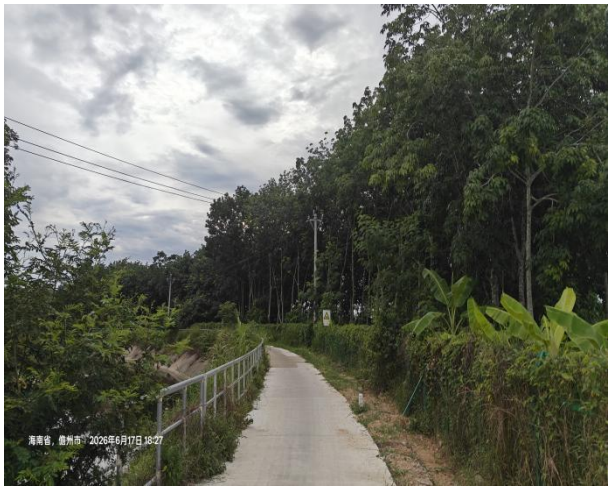
| 监测分区 | 监测点编号 | 监测点名称 | 现场影像 | 监测评价 | 监测意见 | 三色评价扣分情况 |
|---|---|---|---|---|---|---|
| 交通<br>道路区 | 19#巡查点 | 西干渠改扩<br>建道路 | | 道路路面已硬化，土<br>壤侵蚀模数为 500t/<br>(km²•a) | / | / |

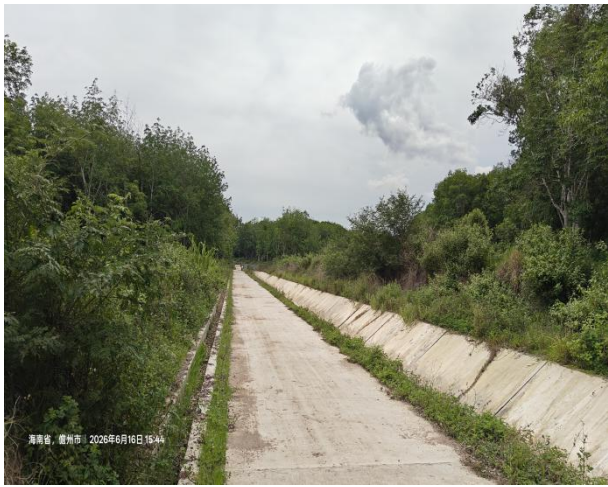
| 监测分区 | 监测点编号 | 监测点名称 | 现场影像 | 监测评价 | 监测意见 | 三色评价扣分情况 |
|---|---|---|---|---|---|---|
| 交通<br>道路区 | 20#巡查点 | 八一分干渠<br>道路 | | 道路路面已硬化，土<br>壤侵蚀模数为 500t/<br>(km²•a) | / | / |

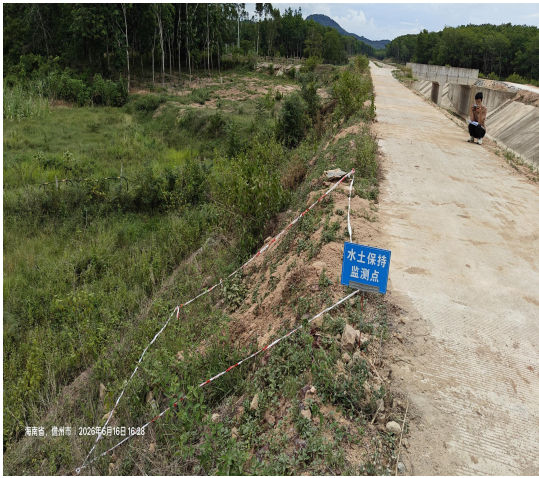
| 新建西干渠填方边坡插钎观测点 | 新建西干渠半挖半填边坡插钎观测点 |

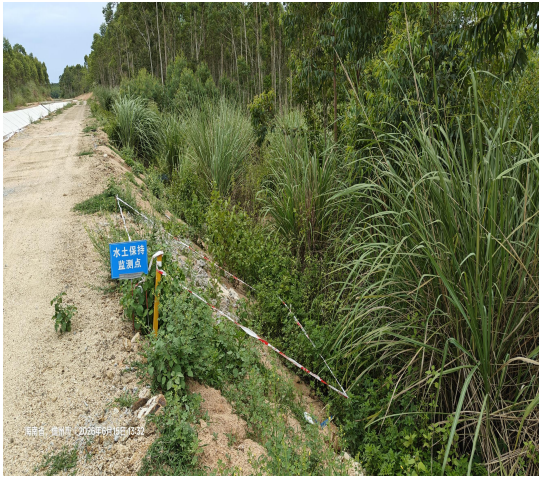
| 排浦分干渠填方边坡插钎观测点 | 利乐支渠插钎观测点 |

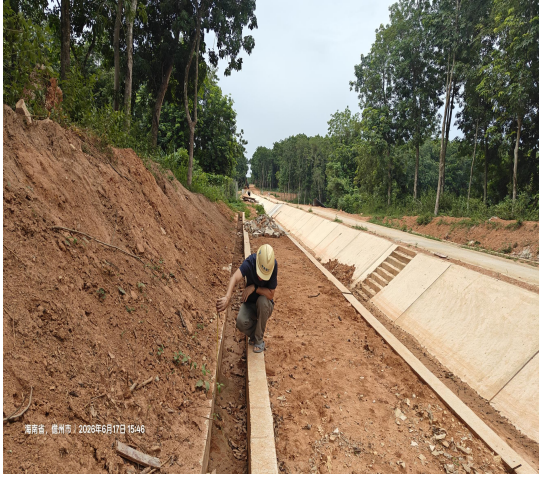
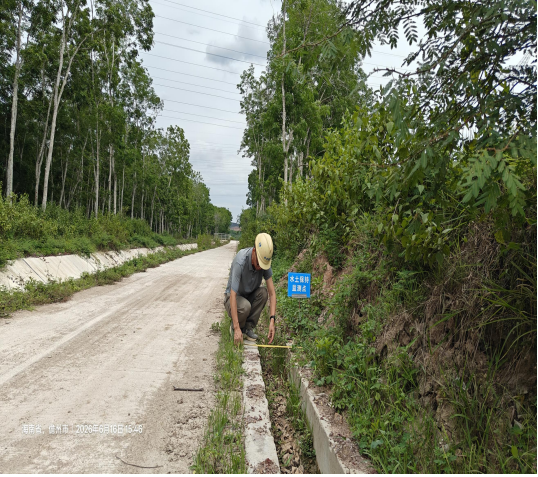
| 八一分干渠排水沟实地量测 | 八一分干渠排水沟实地量测 |

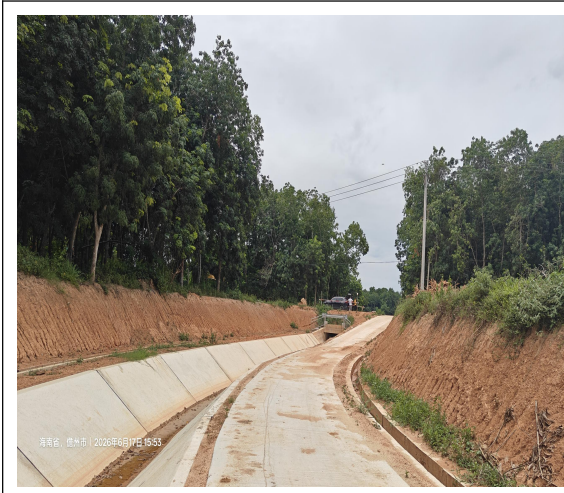
| 主体工程区排水措施实施情况（1） | 主体工程区排水措施实施情况（2） |

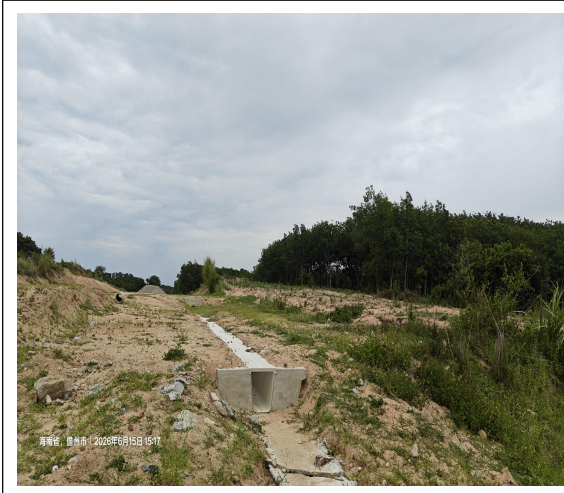
| 主体工程区排水措施实施情况（3） | 主体工程区排水措施实施情况（4） |

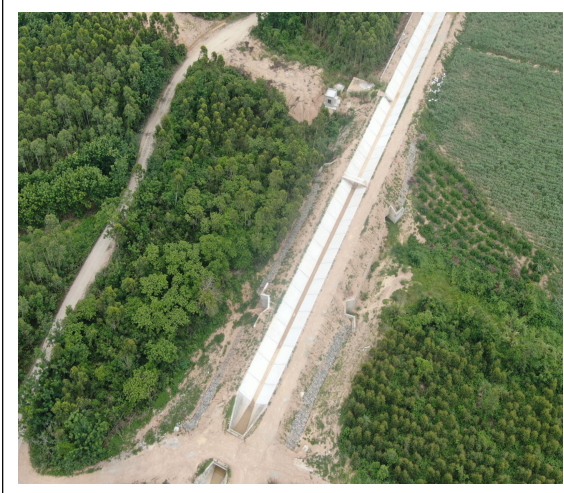
| 主体工程区护坡实施情况（1） | 主体工程区护坡实施情况（2） |
