## 海南省牛路岭灌区工程 水土保持监测 2026 年第二季度报告

建设单位：海南省水利电力集团有限公司

监测单位：中水珠江规划勘测设计有限公司

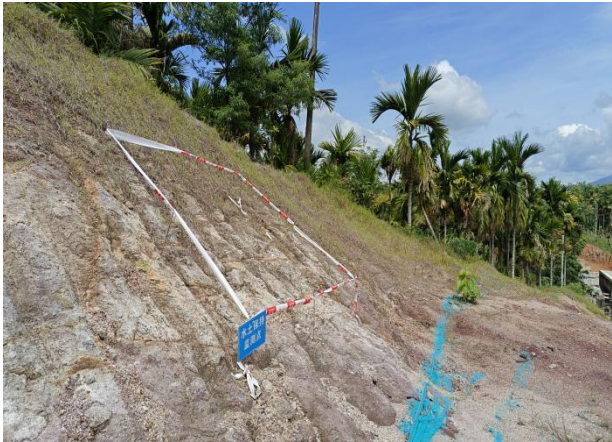
| 监测分区 | 编号 | 名称 | 现场影像 | 监测评价 | 监测意见 | 三色评价扣分情况 |
|---|---|---|---|---|---|---|
| 主体工程区 | 1#定位监测点 | 总干渠挖方渠段 | | 挖方渠道段土方开挖基本完成，开挖坡面采取植物措施，植被恢复效果欠佳，土壤侵蚀模数为 950t/（km²•a） | 按水保方案和后续设计及时完善植物措施 | / |

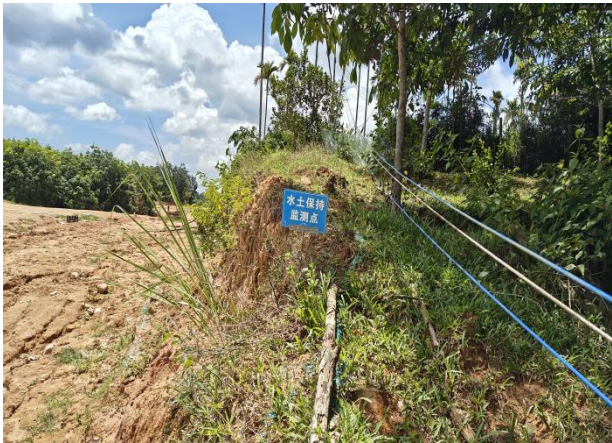
| 监测分区 | 编号 | 名称 | 现场影像 | 监测评价 | 监测意见 | 三色评价扣分情况 |
|---|---|---|---|---|---|---|
| | 2#定位监测点 | 万宁干管挖方渠段 | | 开挖边坡采取植物措施，植被恢复效果欠佳，土壤侵蚀模数为 1250t/（km²•a） | 按水保方案和后续设计及时完善植物措施 | / |

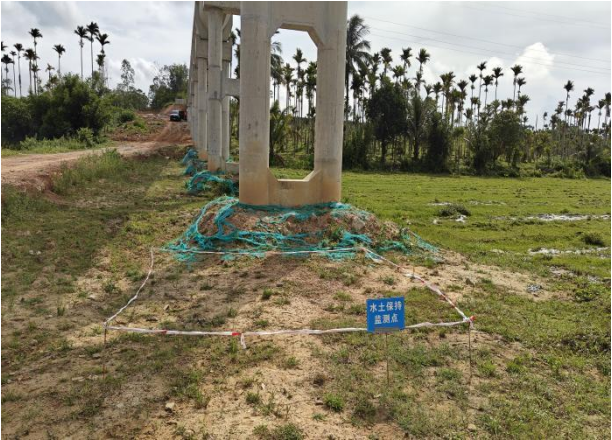
| 监测分区 | 编号 | 名称 | 现场影像 | 监测评价 | 监测意见 | 三色评价扣分情况 |
|---|---|---|---|---|---|---|
| 主体工程区 | 14#定位监测点 | 黄山左干渠<br>4#渡槽 | | 开挖边坡采取植物措施，植被恢复效果欠佳，土壤侵蚀模数为750t/（km²•a） | 按水土保持方案和后续设计及时完善植物措施 | / |

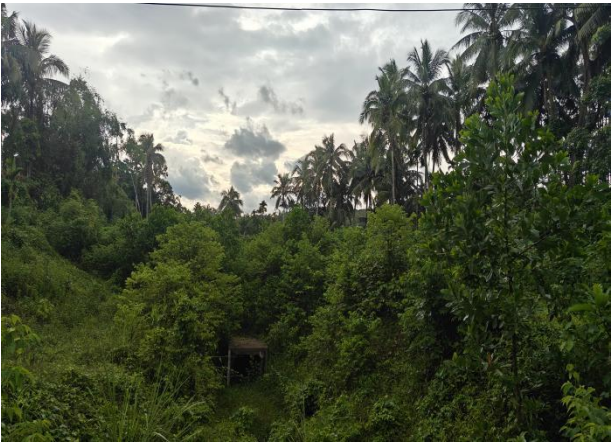
| 监测分区 | 编号 | 名称 | 现场影像 | 监测评价 | 监测意见 | 三色评价扣分情况 |
|---|---|---|---|---|---|---|
| | 15#定位监测点 | 中平仔分干渠 11#暗涵 | | 区内已植被恢复效果较好，土壤侵蚀模数为500t/（km²•a） | 加强已实施水土保持措施的管护 | / |

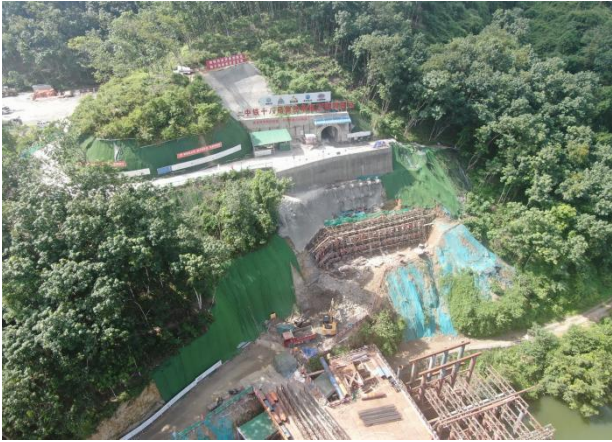
| 监测分区 | 编号 | 名称 | 现场影像 | 监测评价 | 监测意见 | 三色评价扣分情况 |
|---|---|---|---|---|---|---|
| 主体工程区 | 2#巡查点 | 总干渠<br>2#隧洞进口 | | 区内采取临时苫盖等措施，部分区域临时防护措施不完善，土壤侵蚀模数为 2550t/（km <sup>2</sup> •a） | 按水保方案和后续设计及时完善临时防护措施 | / |

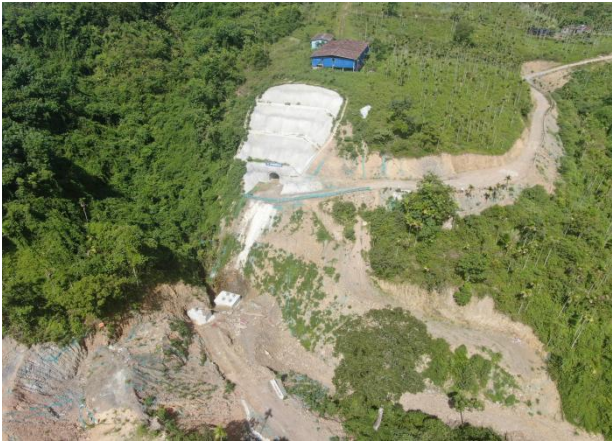
| 监测分区 | 编号 | 名称 | 现场影像 | 监测评价 | 监测意见 | 三色评价扣分情况 |
|---|---|---|---|---|---|---|
| | 3#巡查点 | 总干渠 2#隧洞出口 | | 区内施工区域临时拦挡及临时苫盖措施落实不及时，土壤侵蚀模数为 2750t/（km <sup>2</sup> •a） | 按水保方案和后续设计及时落实施工区域周边临时拦挡及临时苫盖措施 | 临时措施扣 2 分 |

| | 临时措施 | 10 | 2 | 总干渠 1#隧洞出口、总干渠 2#隧洞出口、中平仔干渠填方段、九曲江分干渠 2#陡坡、界头支渠临时堆土及 1#渡槽周边、埇星支渠填方段等区域临时拦挡或临时苫盖落实不及时, 扣 8 分 |

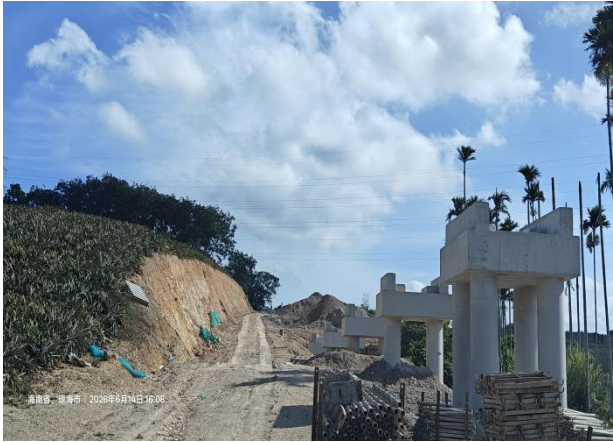
| 监测分区 | 编号 | 名称 | 现场影像 | 监测评价 | 监测意见 | 三色评价扣分情况 |
|---|---|---|---|---|---|---|
| 主体工程区 | 6#巡查点 | 界头支渠<br>1#渡槽周边 | | 开挖边坡临时苫盖措施落实不及时，土壤侵蚀模数为 2550t/（km <sup>2</sup> •a） | 按水保方案和后续设计及时落实临时苫盖措施 | 临时措施扣 1 分 |

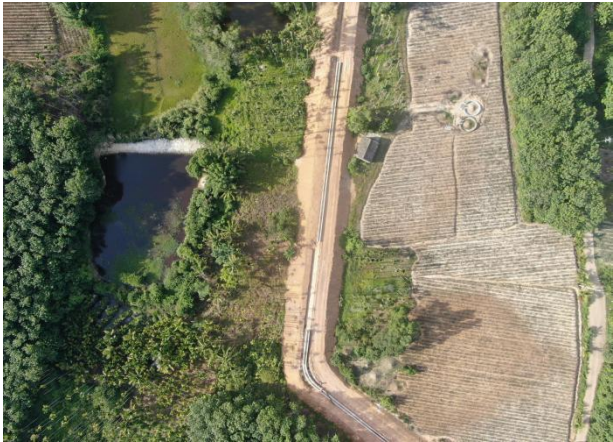
| 监测分区 | 编号 | 名称 | 现场影像 | 监测评价 | 监测意见 | 三色评价扣分情况 |
|---|---|---|---|---|---|---|
| | 7#巡查点 | 埇星支渠<br>填方段 | | 填方段临时拦挡落实不及时，土壤侵蚀模数为 2650t/（km <sup>2</sup> •a） | 按水保方案和后续设计及时落实临时拦挡措施等 | 临时措施扣 1 分 |

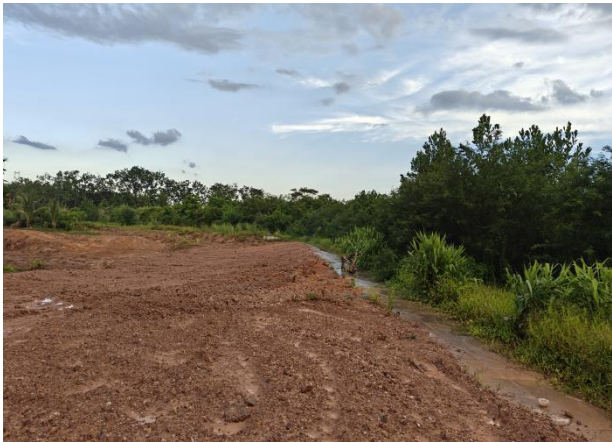
| 监测分区 | 编号 | 名称 | 现场影像 | 监测评价 | 监测意见 | 三色评价扣分情况 |
|---|---|---|---|---|---|---|
| 临时堆料场区 | 27#定位监测点 | 益良支渠 1#暗涵处临时堆料场 | | 临时堆土已清运，地表裸露，土壤侵蚀模数为 1550t/（km²•a） | 按水保方案和后续设计及时跟进复耕或复绿 | 植物措施扣 1 份 |

| | 植物措施 | 15 | 13 | 益良支渠 1#暗涵处临时堆料场等区域植物措施落实不到位, 扣 2 分 |

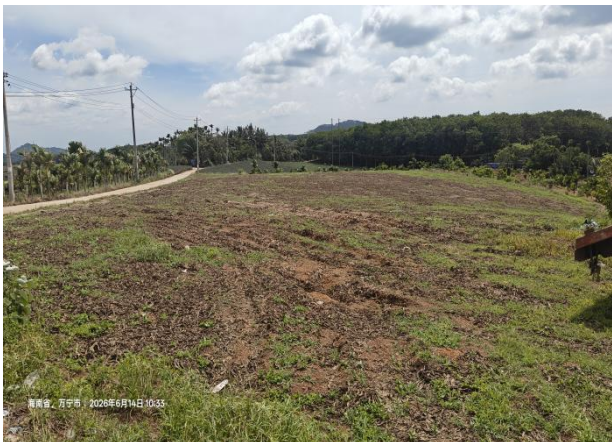
| 监测分区 | 编号 | 名称 | 现场影像 | 监测评价 | 监测意见 | 三色评价扣分情况 |
|---|---|---|---|---|---|---|
| | 28#定位监测点 | 军僚支渠临时堆料场 | | 临时堆土已清运，现场已复绿，土壤侵蚀模数为 500t/（km²•a） | / | / |

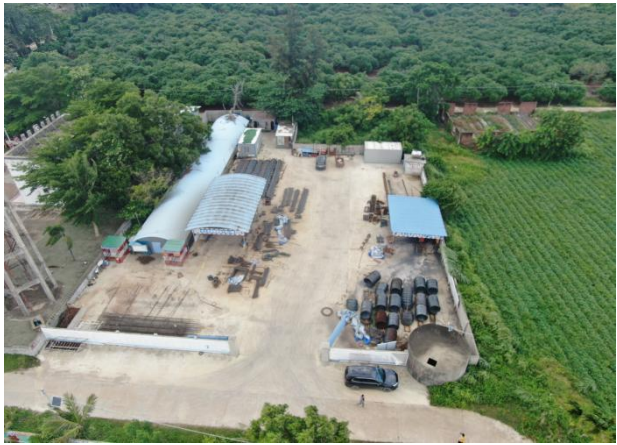
| 监测分区 | 编号 | 名称 | 现场影像 | 监测评价 | 监测意见 | 三色评价扣分情况 |
|---|---|---|---|---|---|---|
| 施工生产生活区 | 10#巡查点 | 山根钢筋加工场 | | 区内地面已硬化，土壤侵蚀模数为 500t/（km²•a） | 使用完毕后，及时拆除临建设施，并恢复迹地 | / |

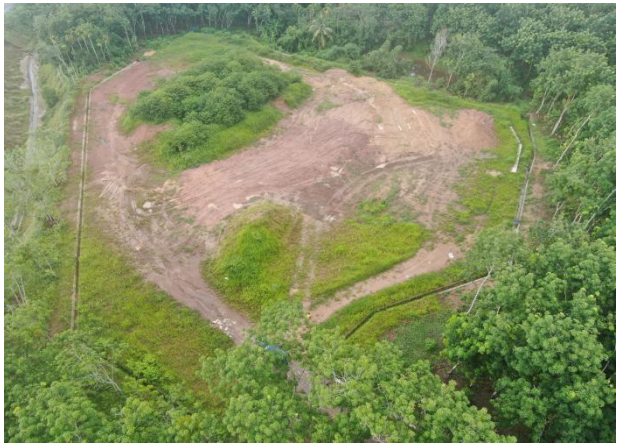
| 监测分区 | 编号 | 名称 | 现场影像 | 监测评价 | 监测意见 | 三色评价扣分情况 |
|---|---|---|---|---|---|---|
| 弃渣场区 | 24#定位监测点 | 中平仔分干渠 4#弃渣场 | | 区内采取挡渣墙、截水沟、沉沙池和绿化等措施，土壤侵蚀模数为 1550t/（km²•a） | 堆放过程中渣体要分层碾压，堆渣完成后，及时做好迹地恢复 | / |

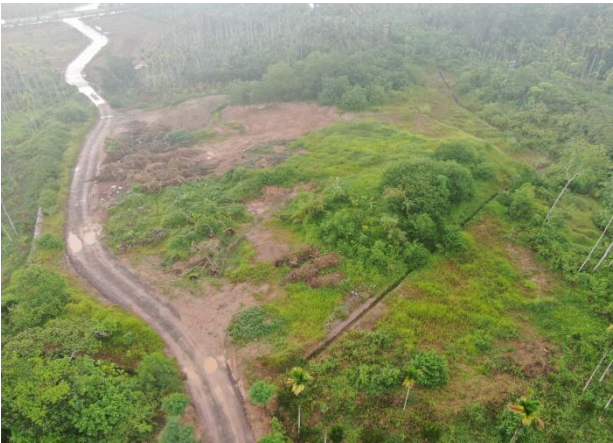
| 续表 5-1 | | 本季度各监测点及巡查点水土流失状况表 | | | 拍摄时间：2026 年 6 月 13 日至 6 月 15 日 | |
|---|---|---|---|---|---|---|
| 弃渣场区 | 11#巡查点 | 中平仔分干渠 3#弃渣场 | | 区内采取挡渣墙、截水沟和沉沙池等措施，土壤侵蚀模数为 1550t/（km <sup>2</sup> •a） | 堆放过程中渣体要分层碾压，堆渣完成后，及时做好迹地恢复 | / |

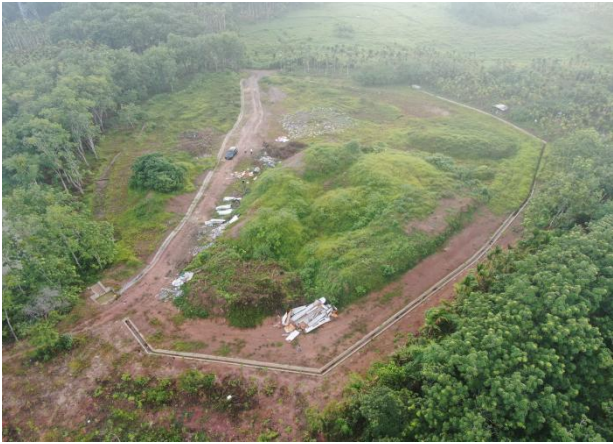
| 续表 5-1 | | 本季度各监测点及巡查点水土流失状况表 | | | 拍摄时间：2026 年 6 月 13 日至 6 月 15 日 | |
|---|---|---|---|---|---|---|
| 弃渣场区 | 12#巡查点 | 上科支渠弃渣场 | | 区内采取挡渣墙、截水沟、沉沙池和临时绿化等措施，土壤侵蚀模数为 1550t/（km <sup>2</sup> •a） | 堆放过程中渣体要分层碾压，堆渣完成后，及时做好迹地恢复 | / |

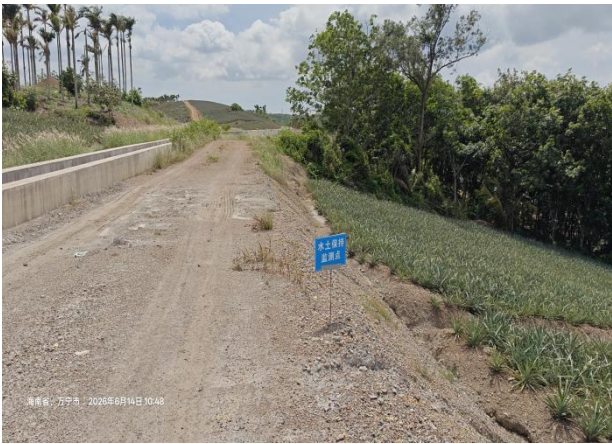
| 监测分区 | 编号 | 名称 | 现场影像 | 监测评价 | 监测意见 | 三色评价扣分情况 |
|---|---|---|---|---|---|---|
| 交通道路区 | 29#定位监测点 | 军僚支渠施工道路 | | 施工道路路面及边坡裸露，土壤侵蚀模数为 1350t/（km <sup>2</sup> •a） | 按水保方案和后续设计及时进行路面硬化及边坡绿化等 | / |

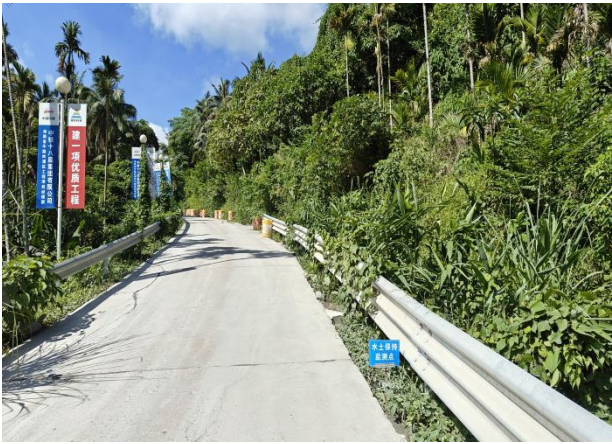
| 监测分区 | 编号 | 名称 | 现场影像 | 监测评价 | 监测意见 | 三色评价扣分情况 |
|---|---|---|---|---|---|---|
| 交通道路区 | 30#定位监测点 | 总干渠 1#隧洞支洞临时道路 | | 施工道路路面已硬化，土壤侵蚀模数为 500t/（km <sup>2</sup> •a） | / | / |

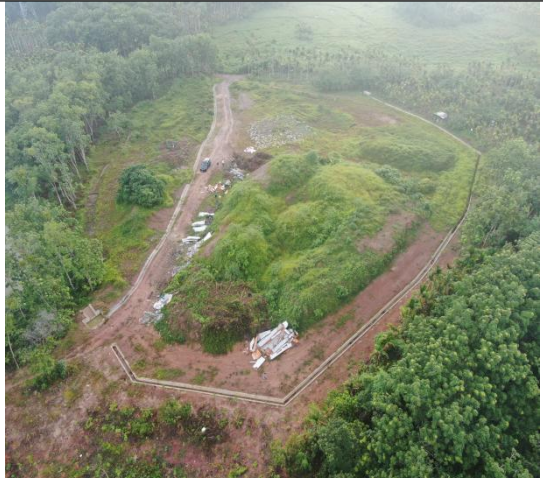
| <p>上科支渠渣场排水及绿化情况</p> | <p>上科支渠渣场挡墙情况</p> |

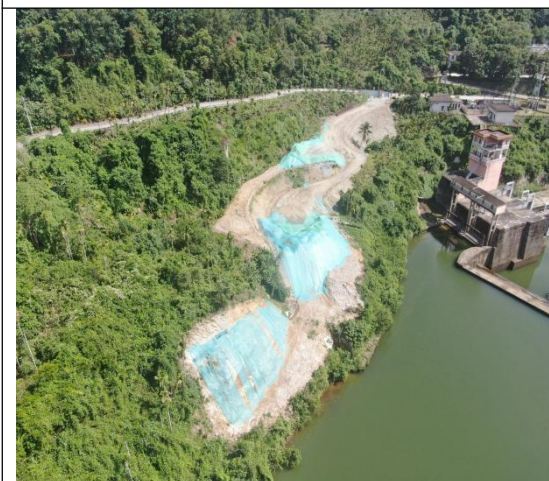
主体工程区临时苫盖情况 1

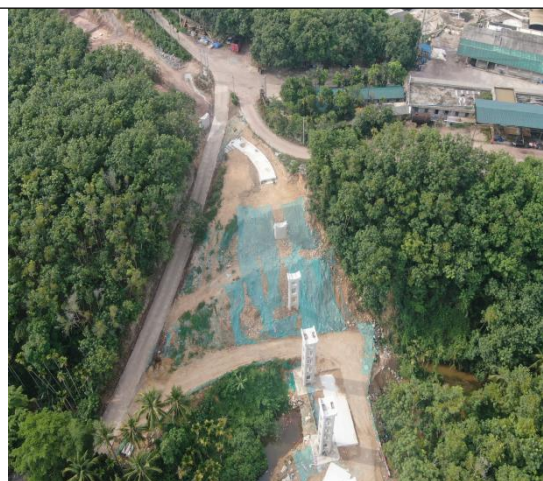
主体工程区临时苫盖情况 2

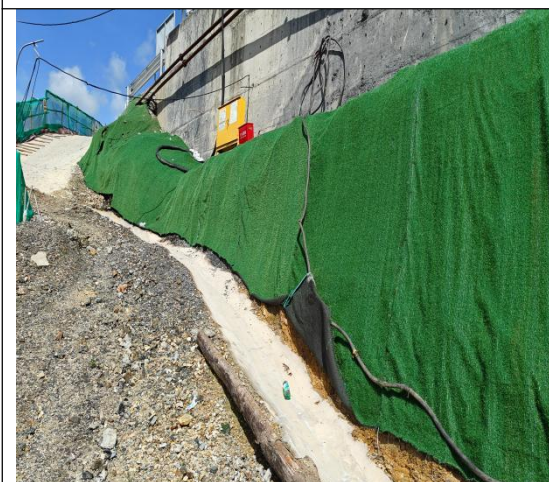
主体工程区临时排水及临时苫盖情况

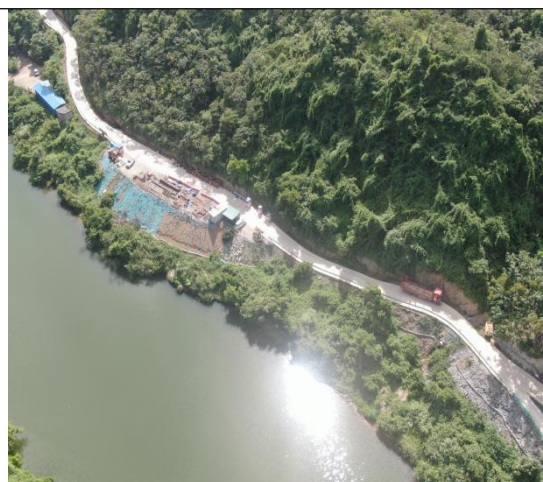
主体工程区临时拦挡及临时苫盖情况
